# Общество с ограниченной ответственностью «Эй-Эйч-Ай-Керриер»

## Заключение

**Основание:** Сервисный отчёт от 14.04.2021 г.

## Перечень основных мероприятий по ремонту системы холодоснабжения ЖК Новая История

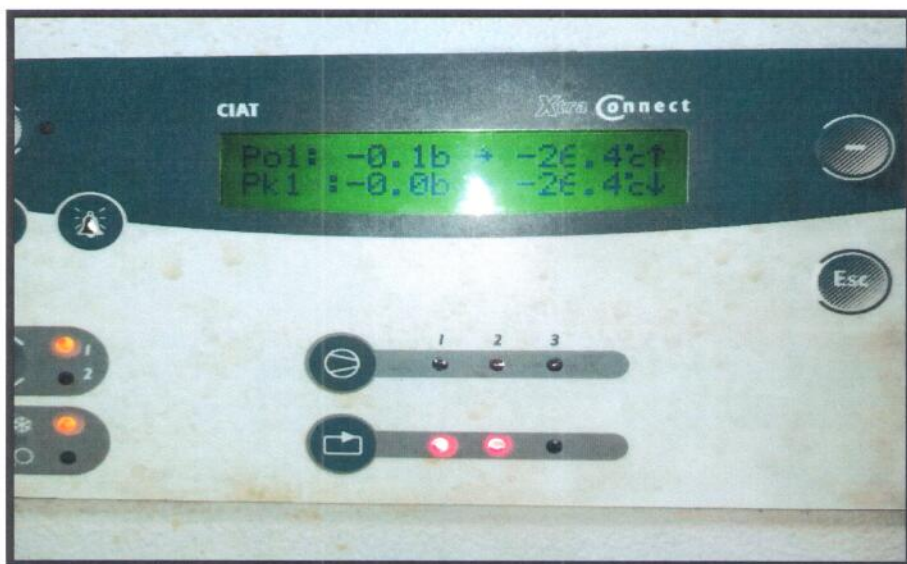
1) Показания давления во фреоновом контуре (контур пуст)

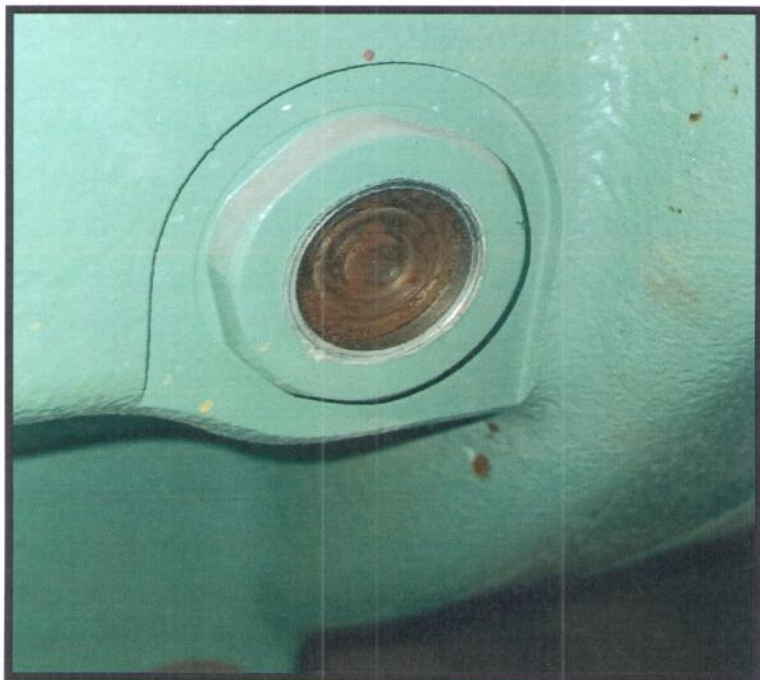
2) Следы эмульсии в компрессоре холодильного контура в результате попадания воды

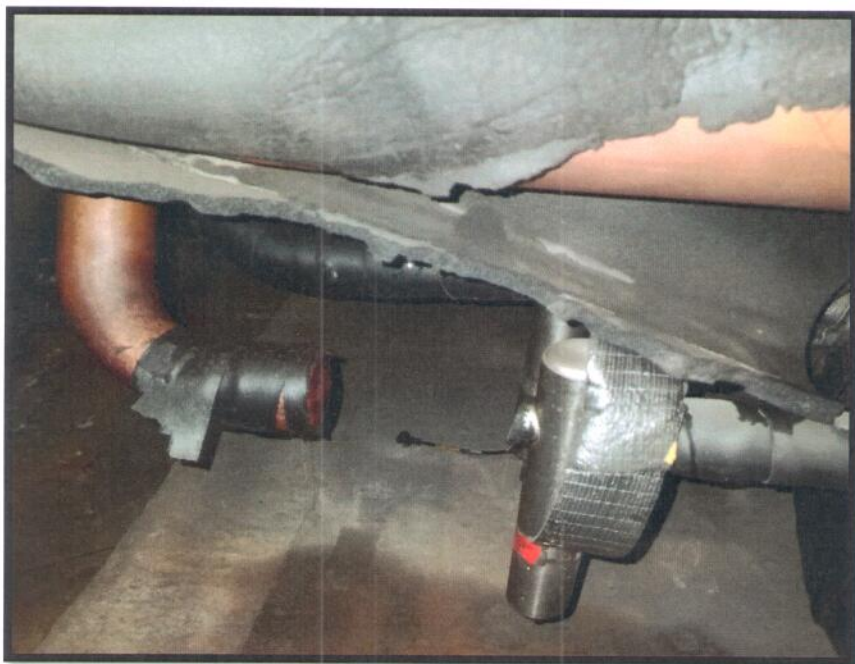
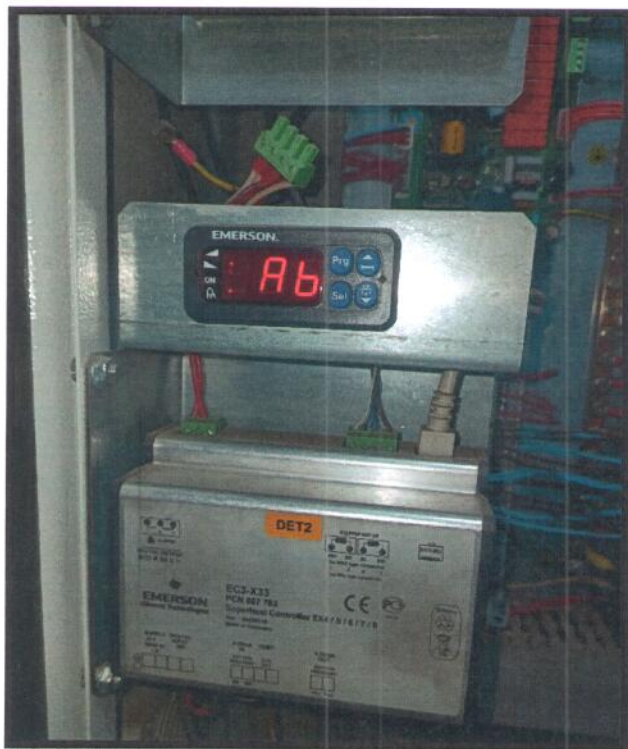
3) Отсутствует ЭРВ (электронный регулирующий вентиль) и блок управления

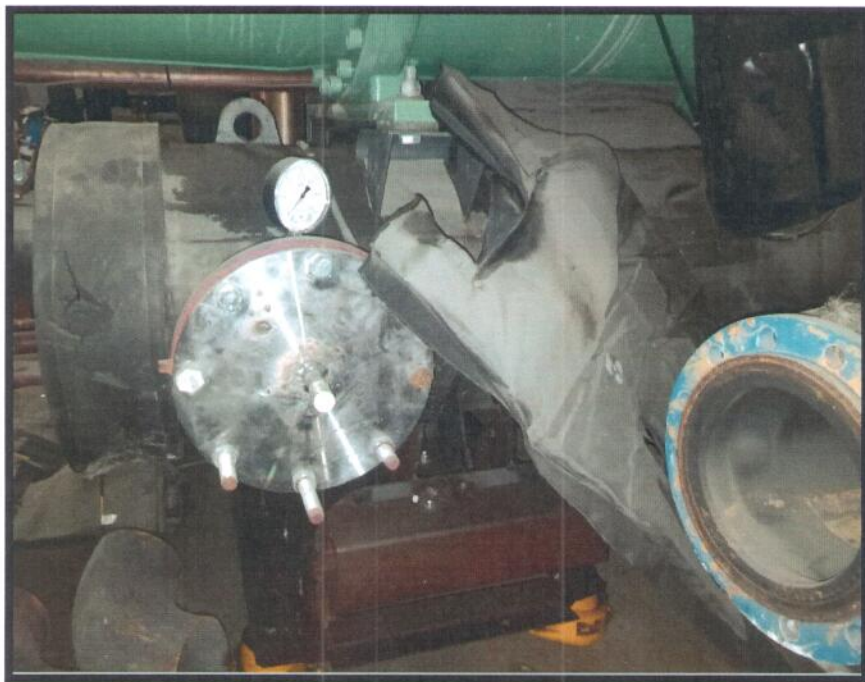
1) Следы попытки опрессовки теплообменной аппаратуры с целью нахождения места разгерметизации

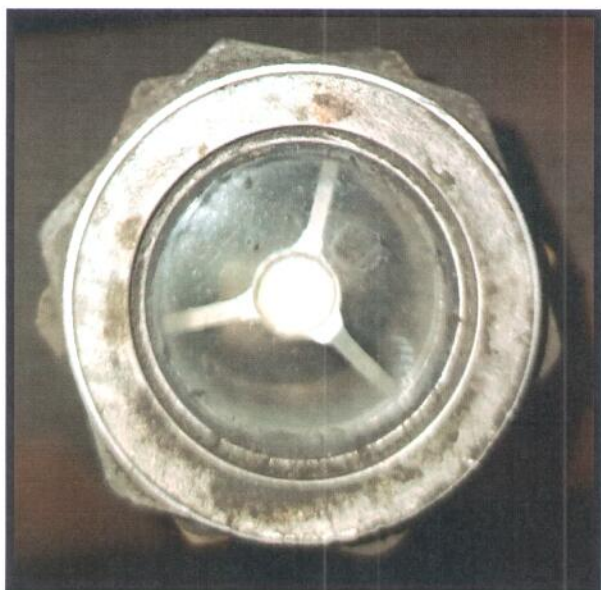
2) Индикатор влажности фреонового контура (желтый – наличие влаги)

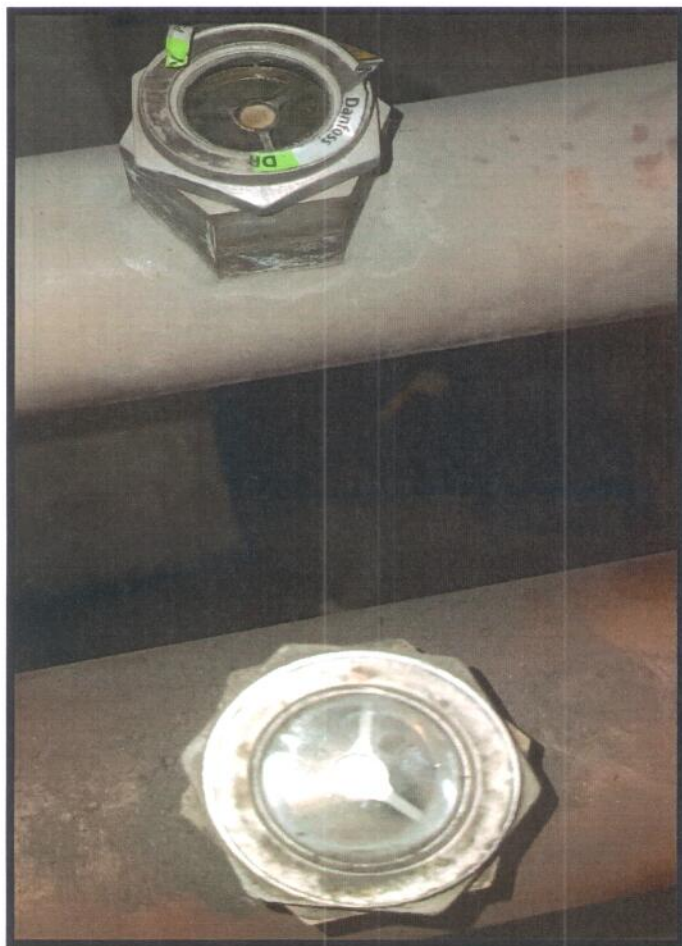
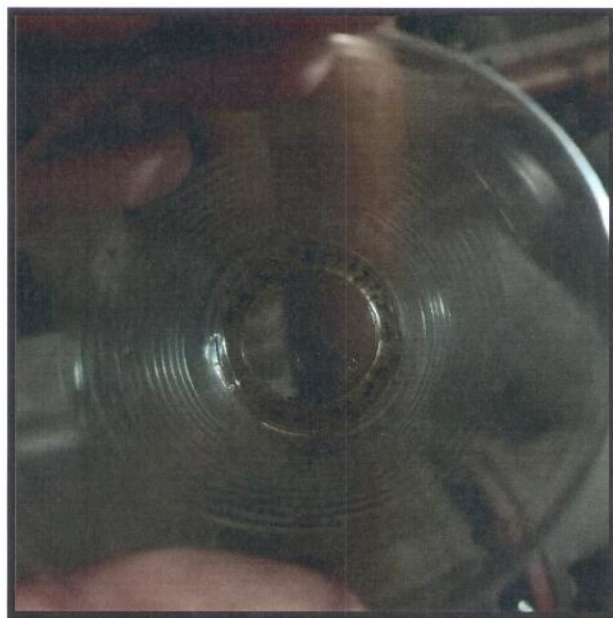
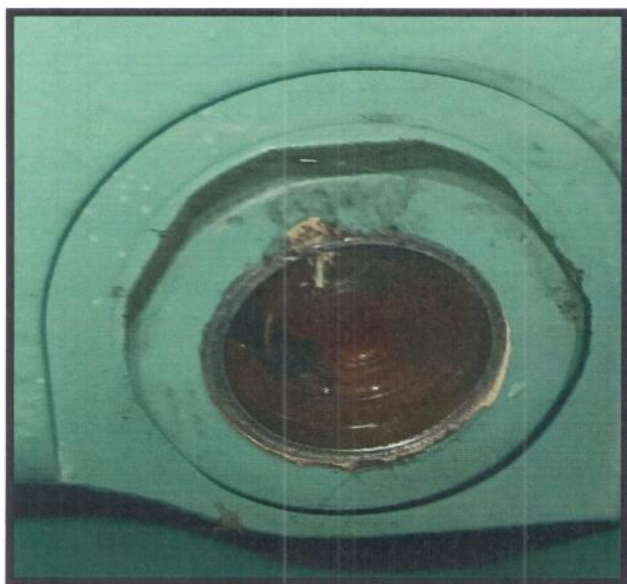
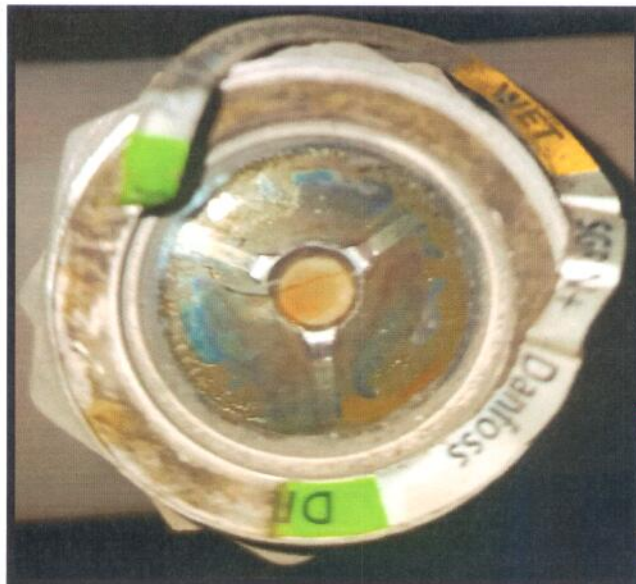
3) Следы эмульсии во фреоновых котурах в результате попадания воды

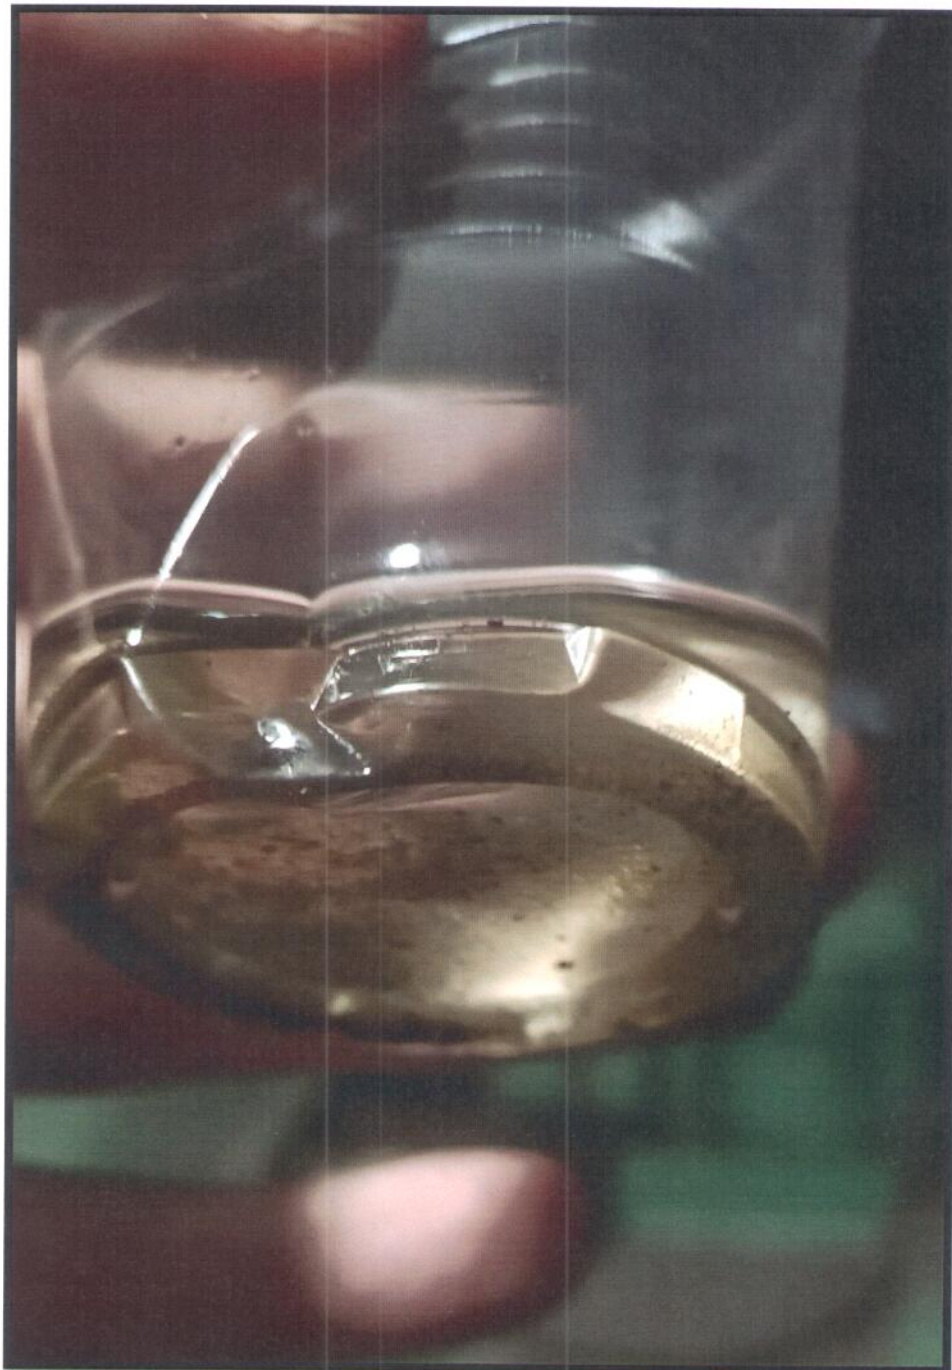
4) Наличие воды в масле

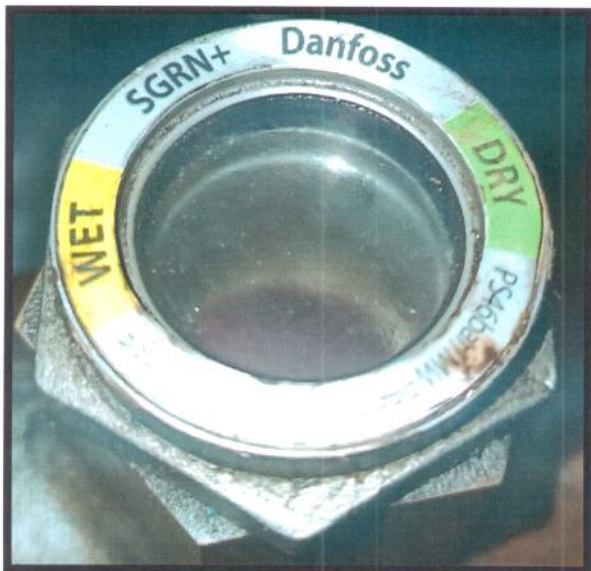
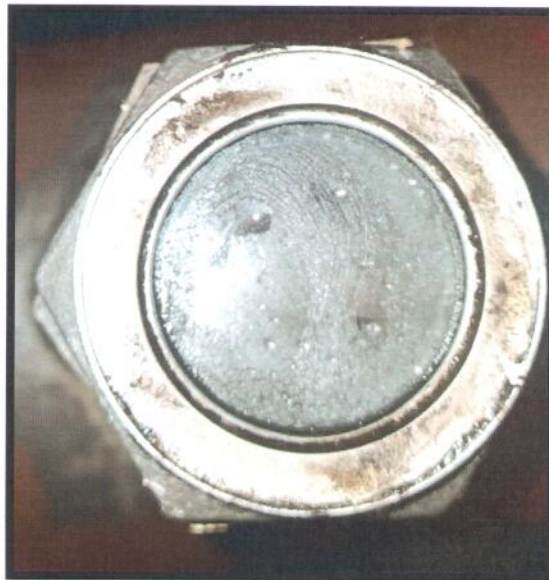
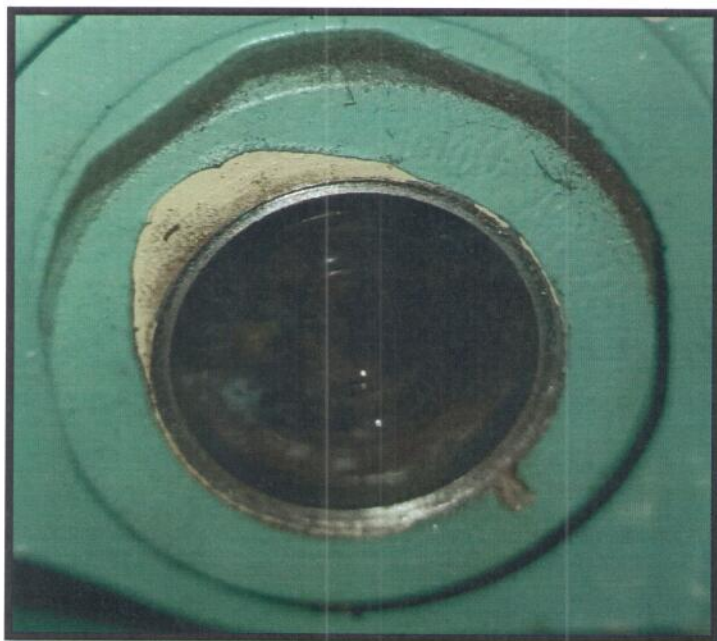
1) Наличие воды во фреоновых контурах

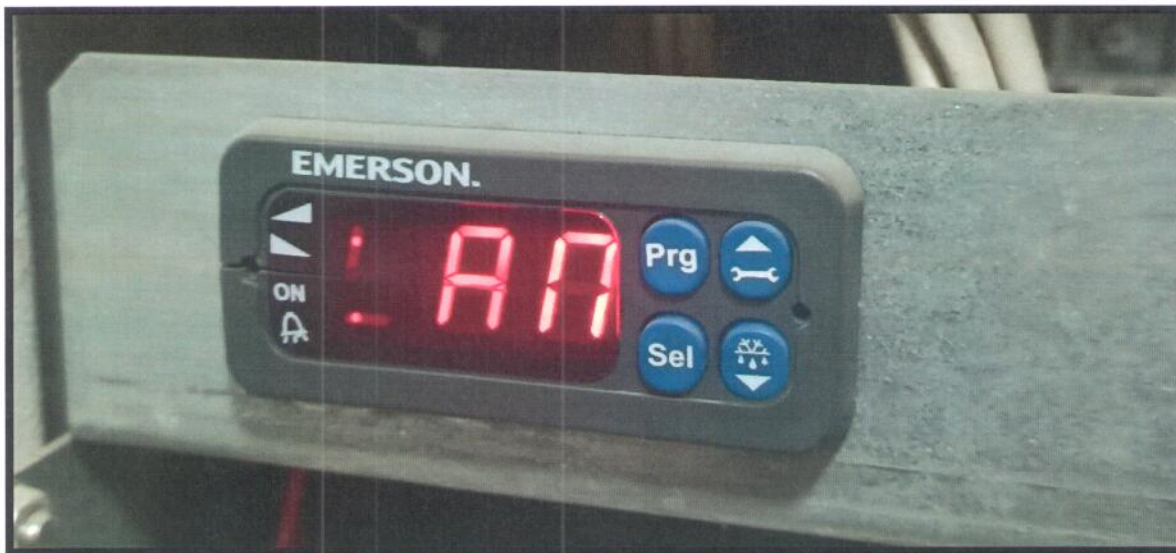
2) Неисправность ЭРВ
