*Об аварийном состоянии строительных
конструкций здания Бумфабрики №1*

В рамках выполнения работ по Договору от 27 декабря 2021 года № К24-1-П «Реконструкция АО «Кондопожский ЦБК» – «КОНДОПОГА 24» специалистами АО «Сибгипробум» проводится обследование строительных конструкций здания Бумфабрики №1 на территории АО «Кондопожский ЦБК».

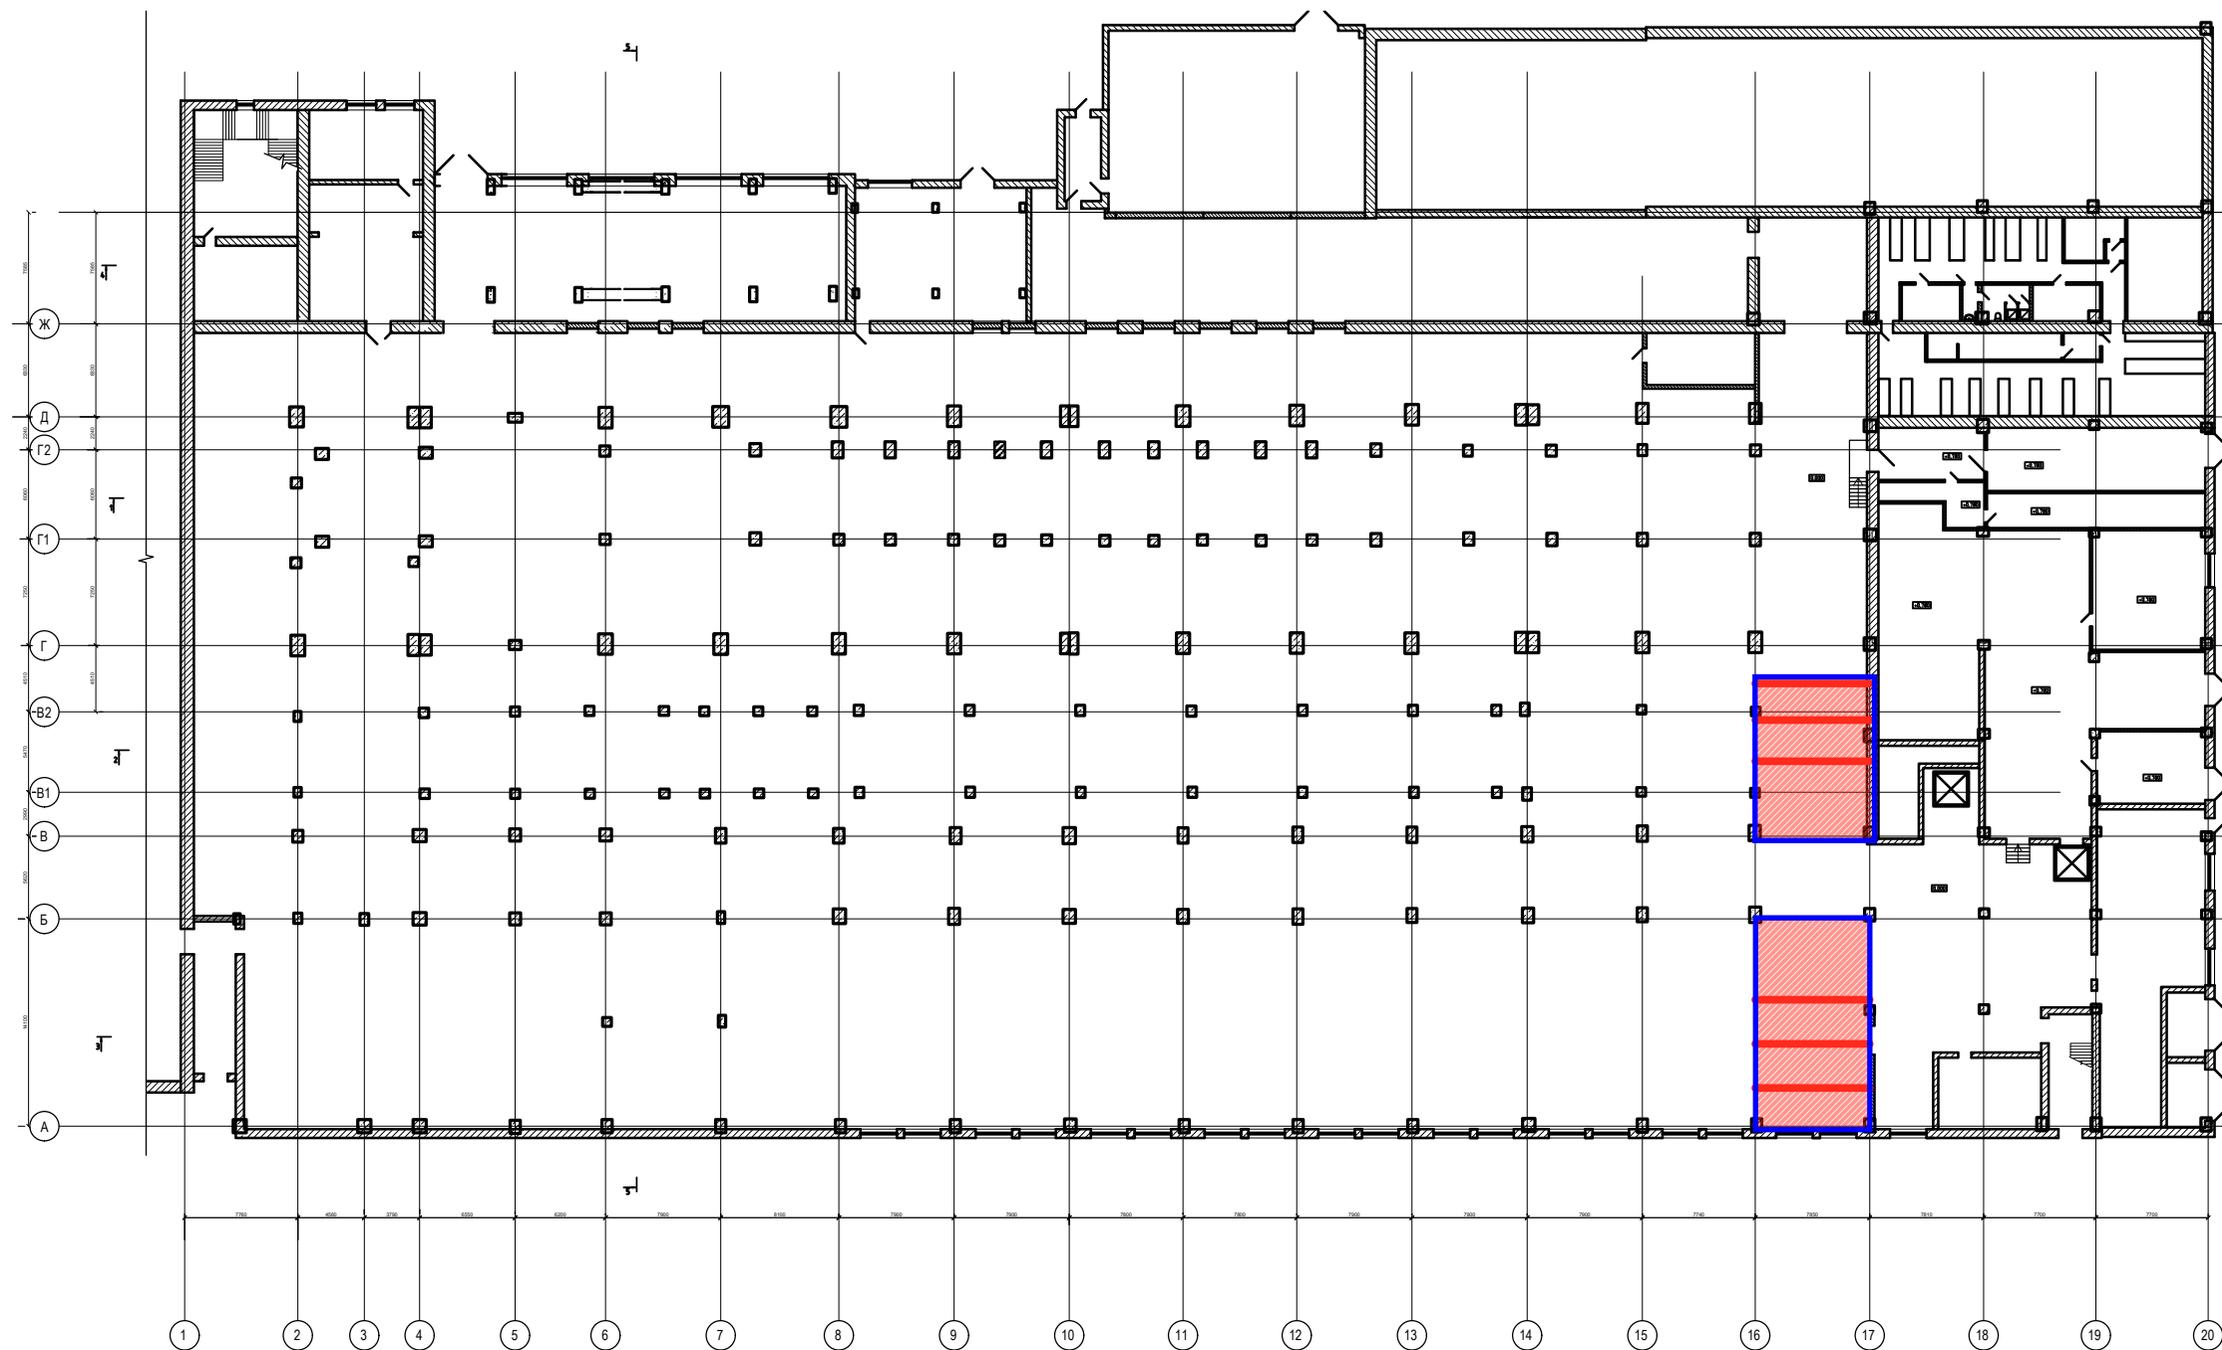
Извещаем Вас о том, что в процессе обследования строительных конструкций здания Бумфабрики №1 обнаружены следующие аварийные конструкции (см. прилагаемую схему здания, красным выделены аварийные балки, заштрихованная красная область – аварийные участки перекрытия):

Рисунок 1. Схема здания с нанесением аварийного участка

- ограничить доступ персонала в осях В–Г/16–17 и А–Б/16–17;
- отключить троллеи в осях Г/16–17
- переместить мостовой кран, находящийся в осях Г–Д за ось 15;
- переместить мостовой кран, находящийся в осях А–Б за ось 15;
- прочие мероприятия, связанные с организацией производственного процесса и обеспечением безопасности.

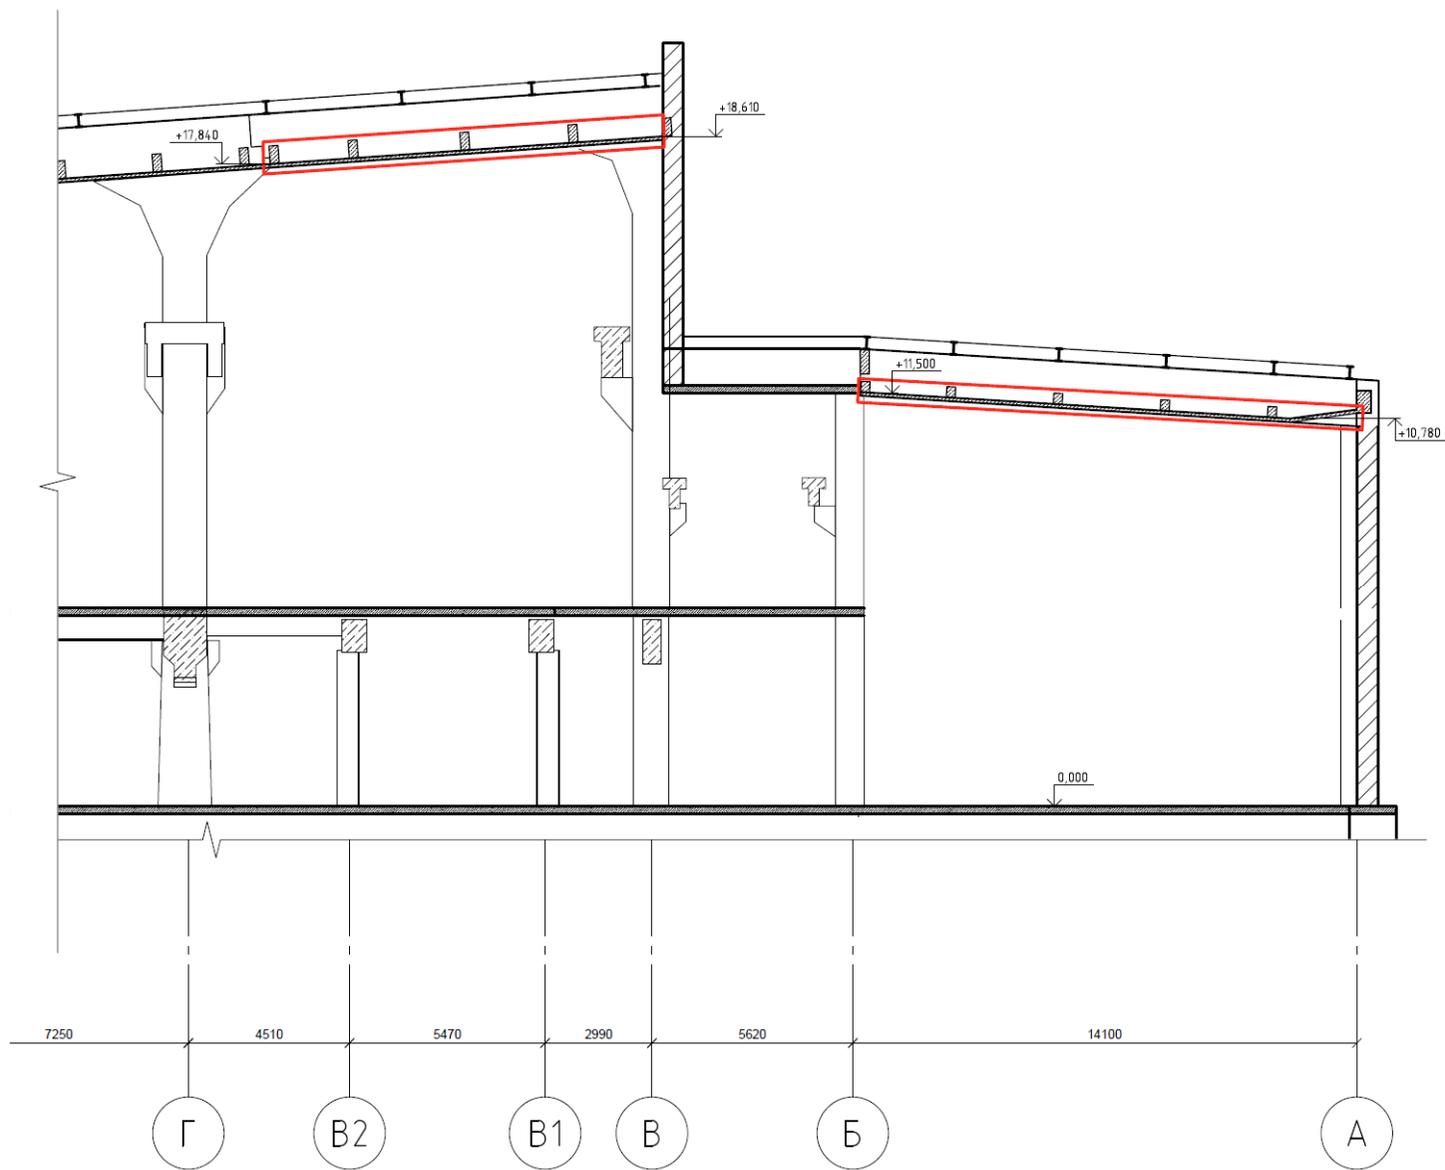
Рисунок 2. Схематичный разрез по зданию в осях А-Г/16-17 с указанием аварийных участков перекрытия

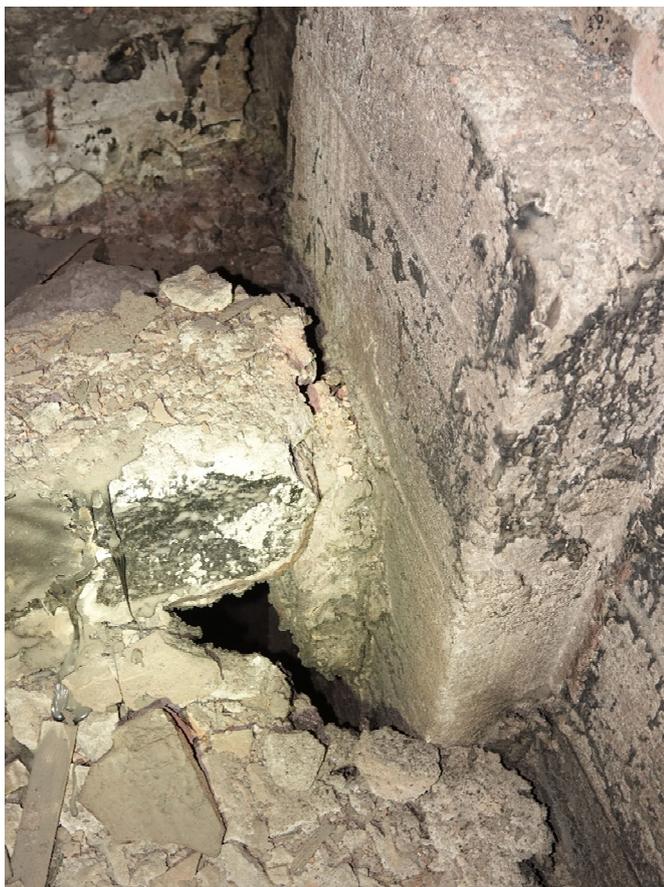
1. Балки чердачного перекрытия основного зала БДМ2 в осях В–Г/16–17 на отметке около +17,840...+16,610 м. Причиной аварийного состояния является разрушение консолей ригелей, на которые опирались балки. Это вызвало нарушение работы опорного шарнирного узла балок (см. прилагаемую фотографию 1). В середине пролета образовались нормальные трещины с увеличением раскрытия в верхней части балок, трещины также расположены и на других балках (см. прилагаемую фотографию 2). Разрушение консоли балки привело к перераспределению усилий в перекрытии с спровоцировало раздробление консолей соседних балок. На другой балке заметно искривление конструктивной арматуры узла опирания, свидетельствующее также о деформациях балки (см. прилагаемую

Фотография 1. Разрушение опорной консоли

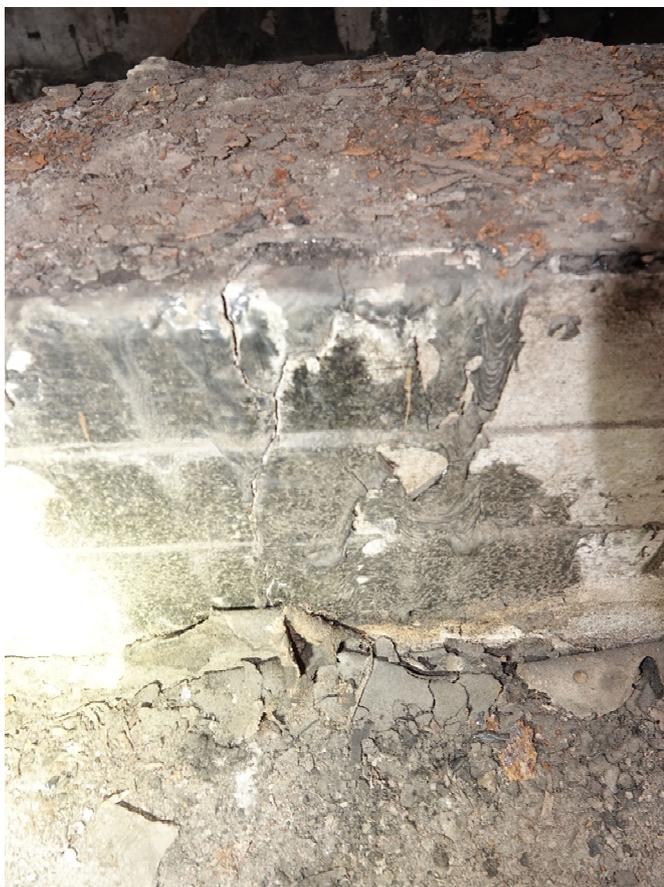
Фотография 2. Трещина в пролете балки с раскрытием кверху

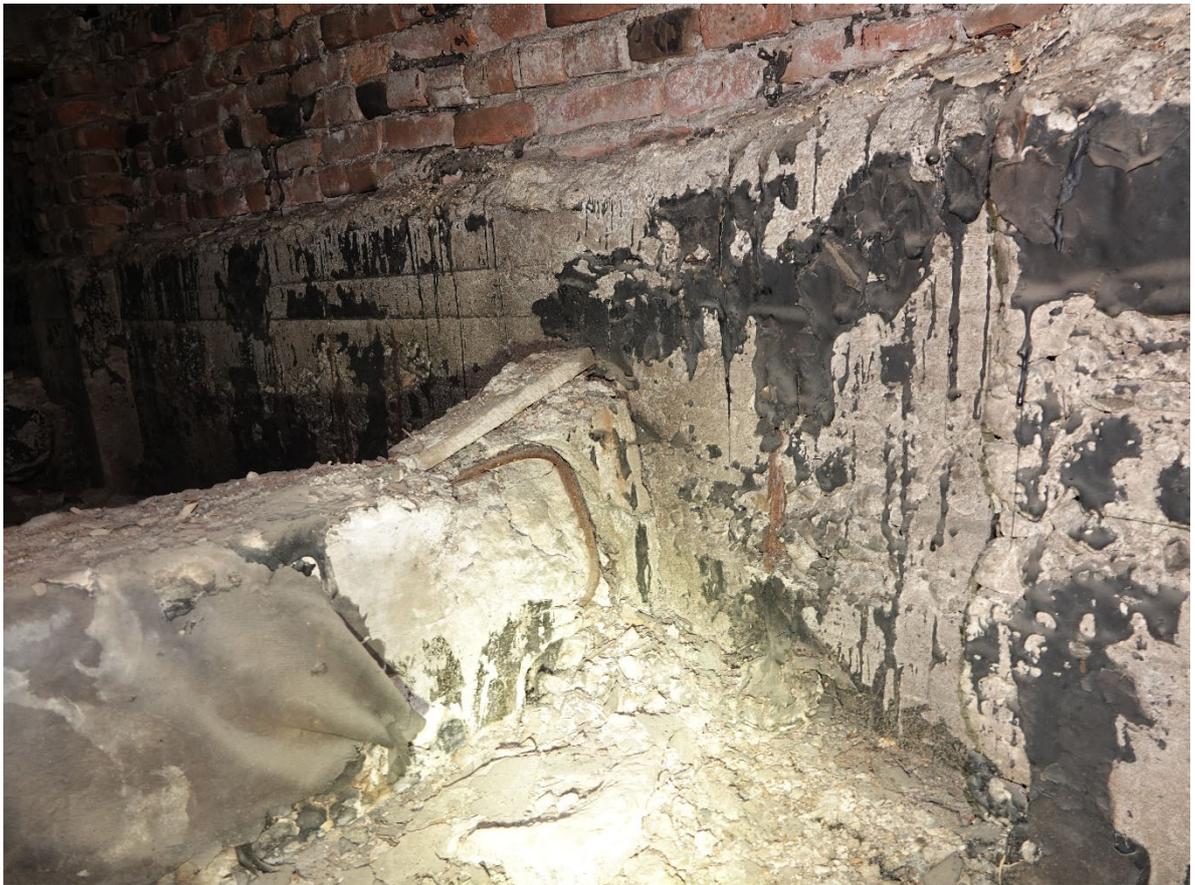
фотографию 3). В данный момент чердачное перекрытие находится без статических нагрузок (за исключением собственного веса), и нагрузка распределяется на все конструкции перекрытия, но имеется высокий риск потери положения первой и второй балок, что вызовет обрушение всего участка перекрытия в осях В–Г/16–17 (до деформационного шва по оси Г).

Фотография 3. Искривление конструктивной арматуры узла. Раздробление бетона консоли

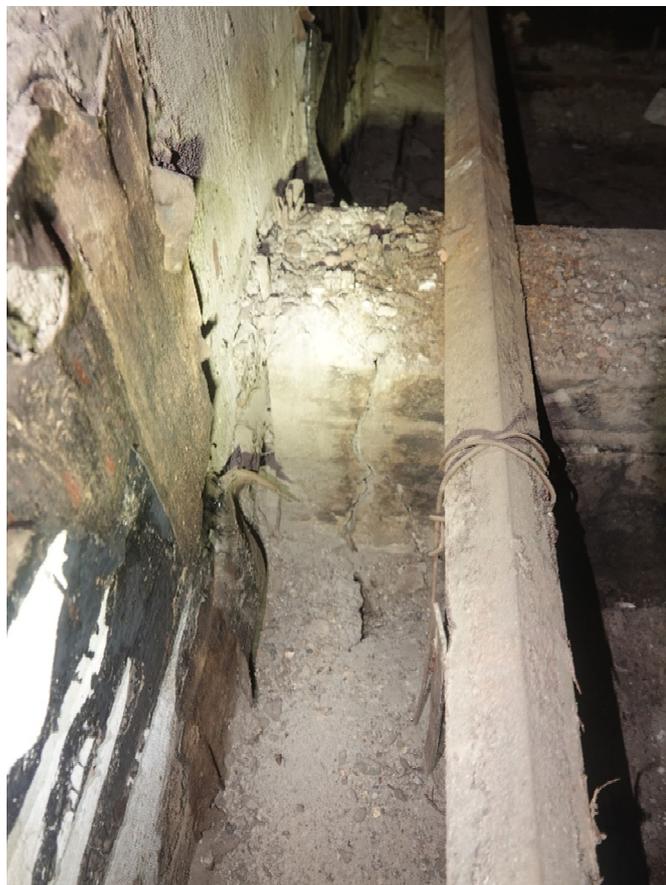
Фотография 4. Разрушение консольного свеса балки

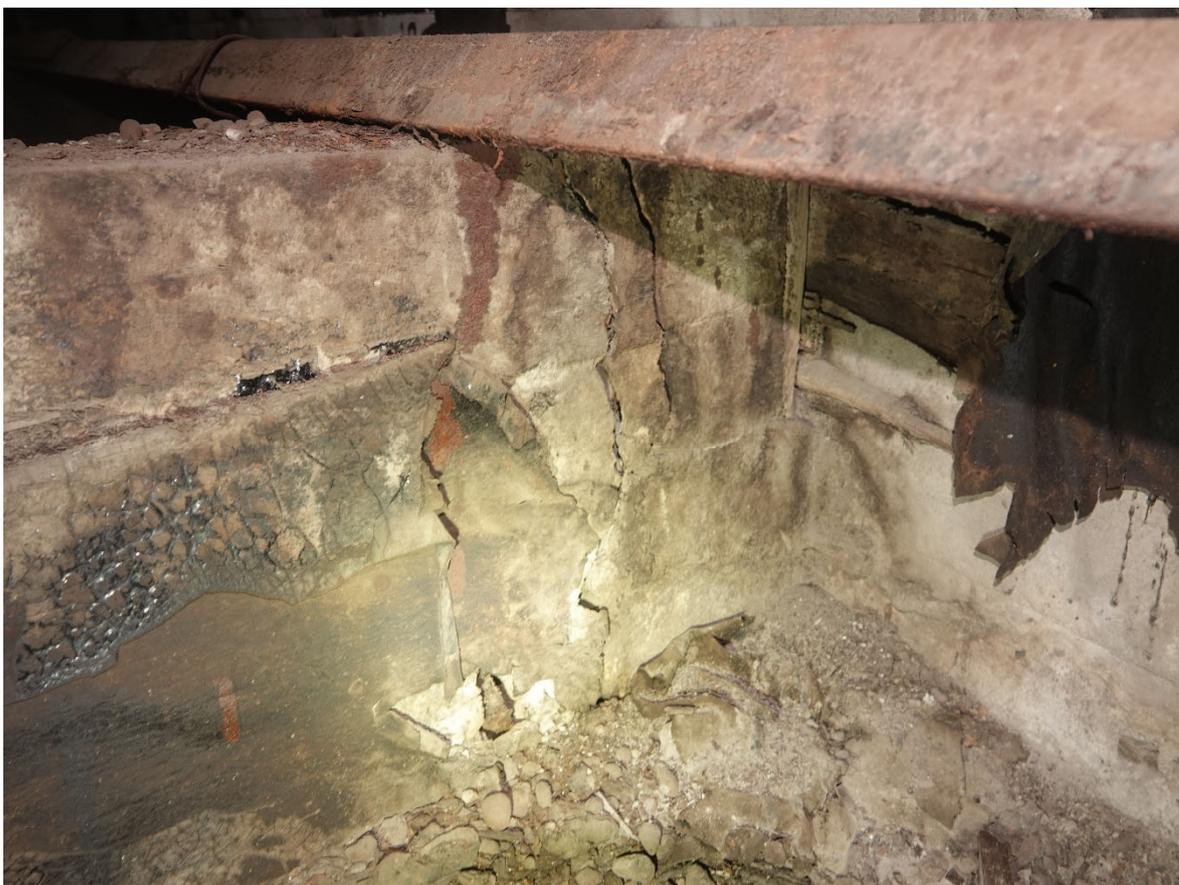
Фотография 5. Разрушение консольного свеса балки

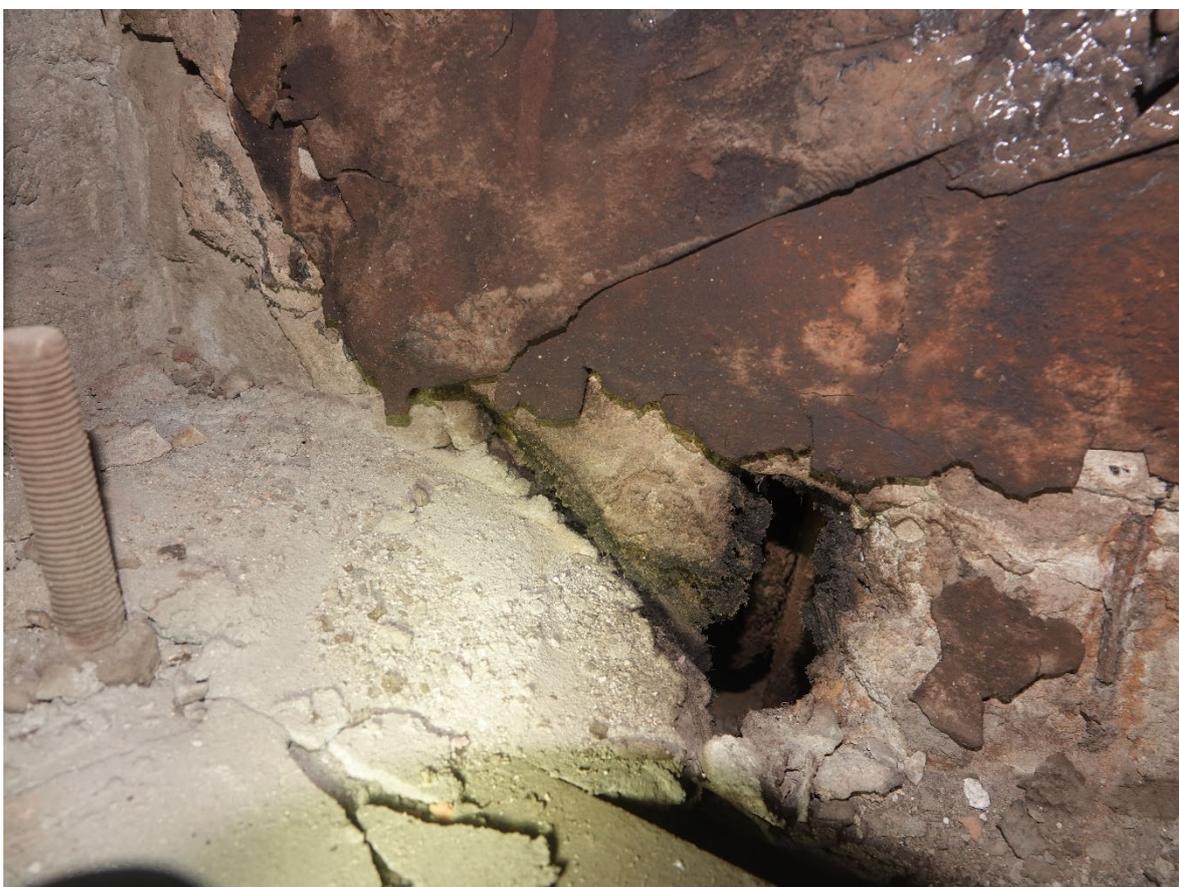
Фотография 6. Срез консоли ригеля

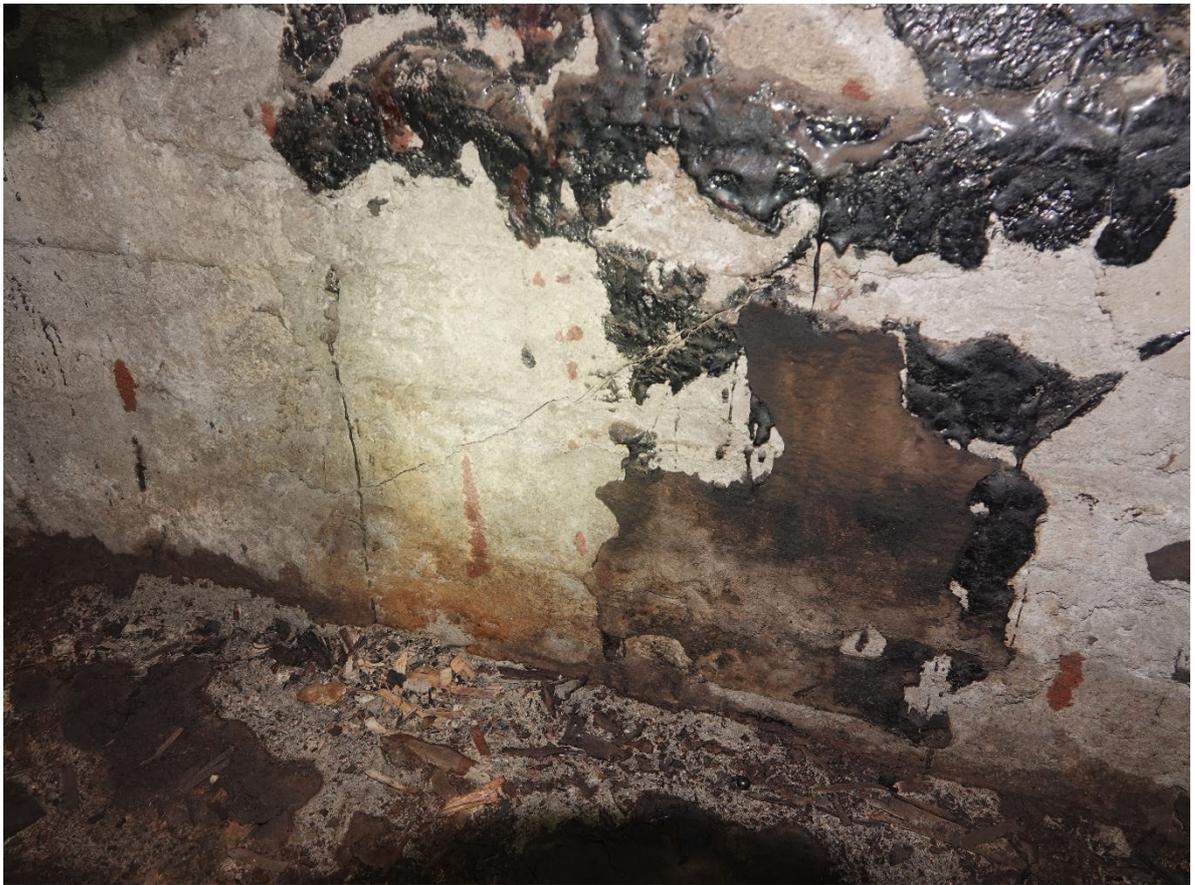
Фотография 7. Косая трещины раскрытие до 0,9 мм
