**АКТ № 7/23**  
**визуального и/или измерительного контроля.**

Качество основного металла деталей сепаратора СДС-531К-01, ст. №11:

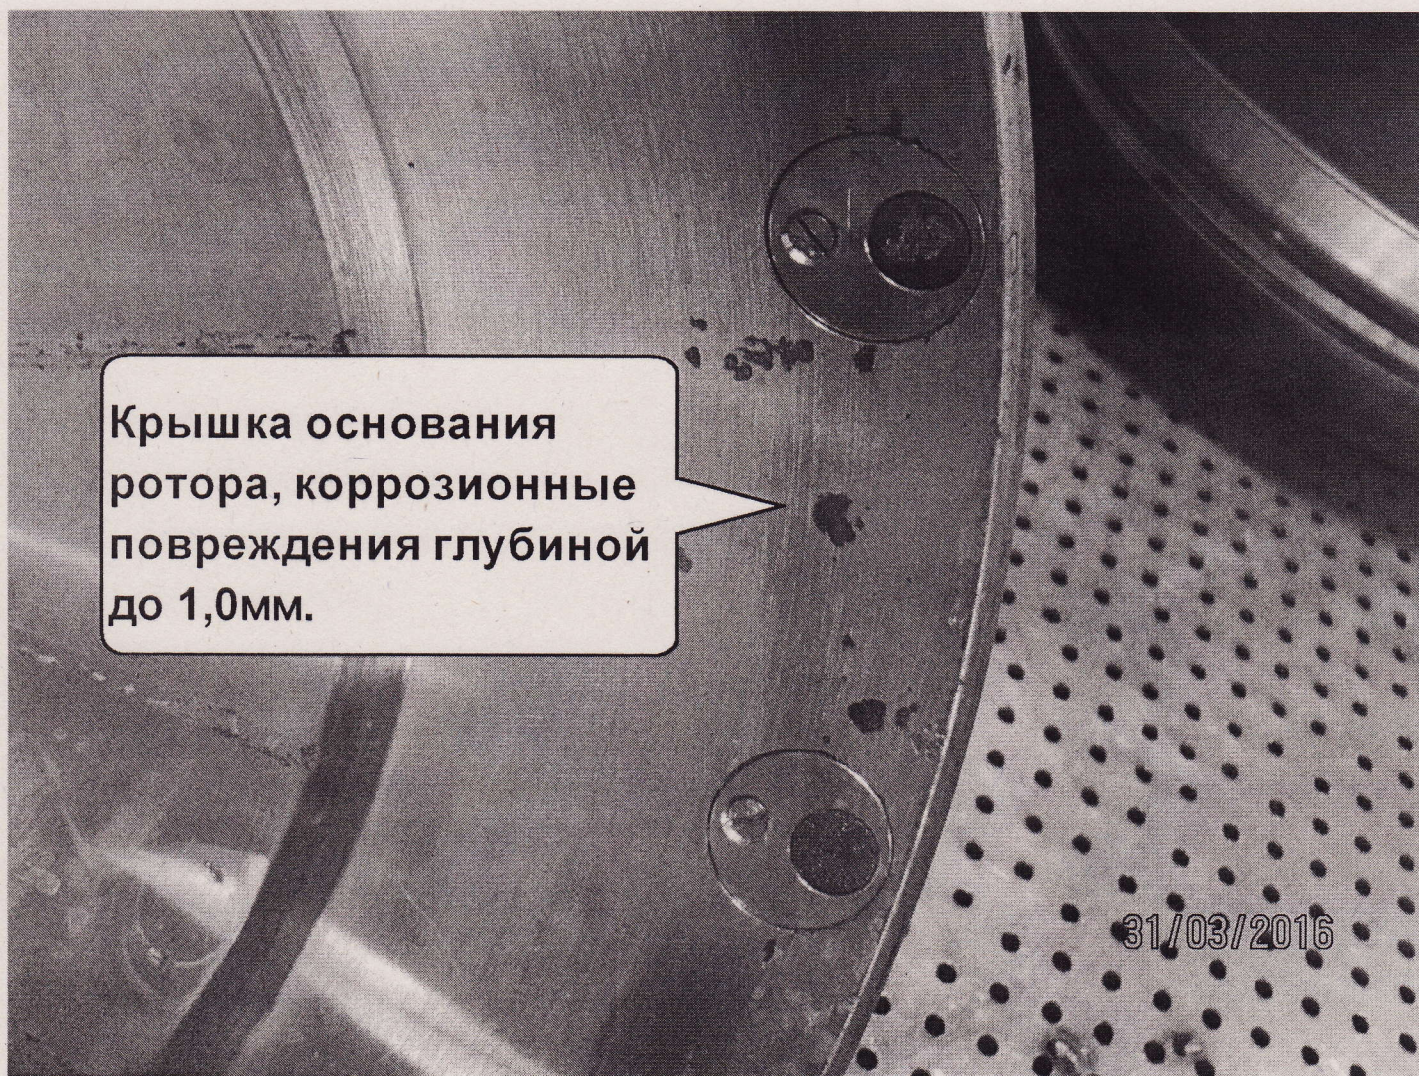
Фото №4

1. На основании ротора сепаратора обнаружена значительная эрозия глубиной до 1,5мм.
2. На основании ротора сепаратора обнаружена трещина длиной 40мм.
3. На крышке основания ротора сепаратора обнаружены эрозионные повреждения глубиной до 1,0мм.
4. На других деталях дефектов не обнаружено.

Крышка основания  
ротора, коррозионные  
повреждения глубиной  
до 1,0мм.

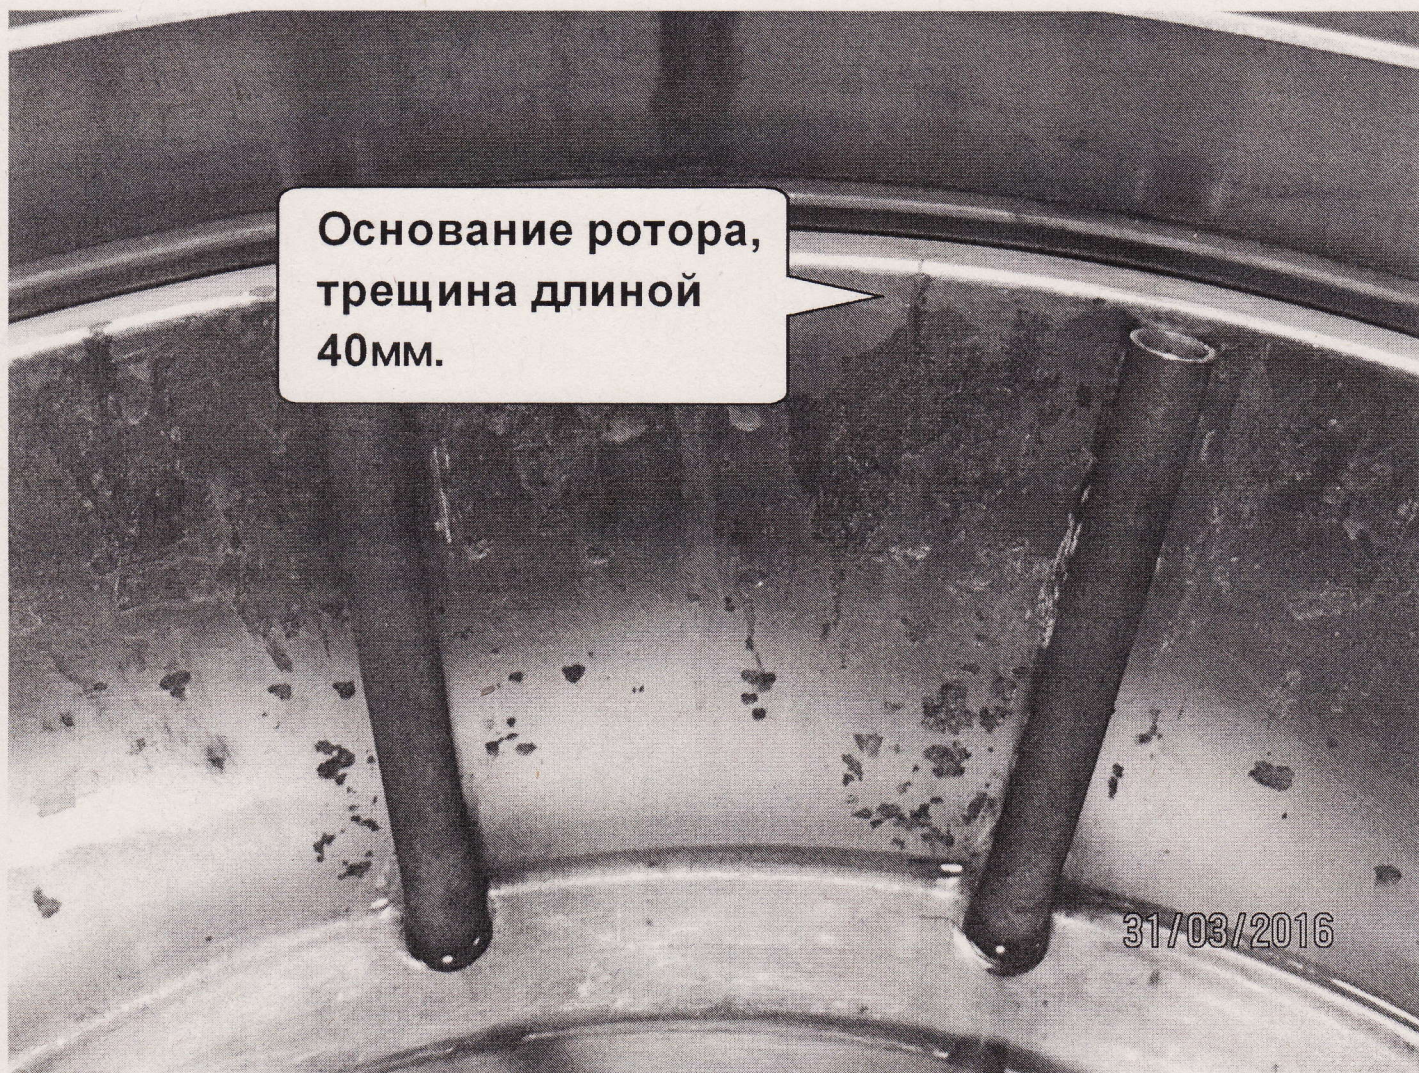
Фото №5

Качество деталей: основание ротора; крышка основания ротора сепаратора СДС-531К-01 ст. №11 – не соответствует требованиям ГОСТ 31827-2012 и НТД

Основание ротора,  
трещина длиной  
40мм.
