**АКТ  
общего осмотра сооружения**

**"30"** октября 2024 г.

1. Название здания (сооружения): **Промывно - пропарочная станция: одноэтажного здания с восемью одноэтажными и тремя двухэтажными пристройками (литера Л, Л1-Л11) (Инв.№01001/7113; 010006/7113; 01000/7113)**

2. Адрес: **г. Омск пр. Губкина, 20**

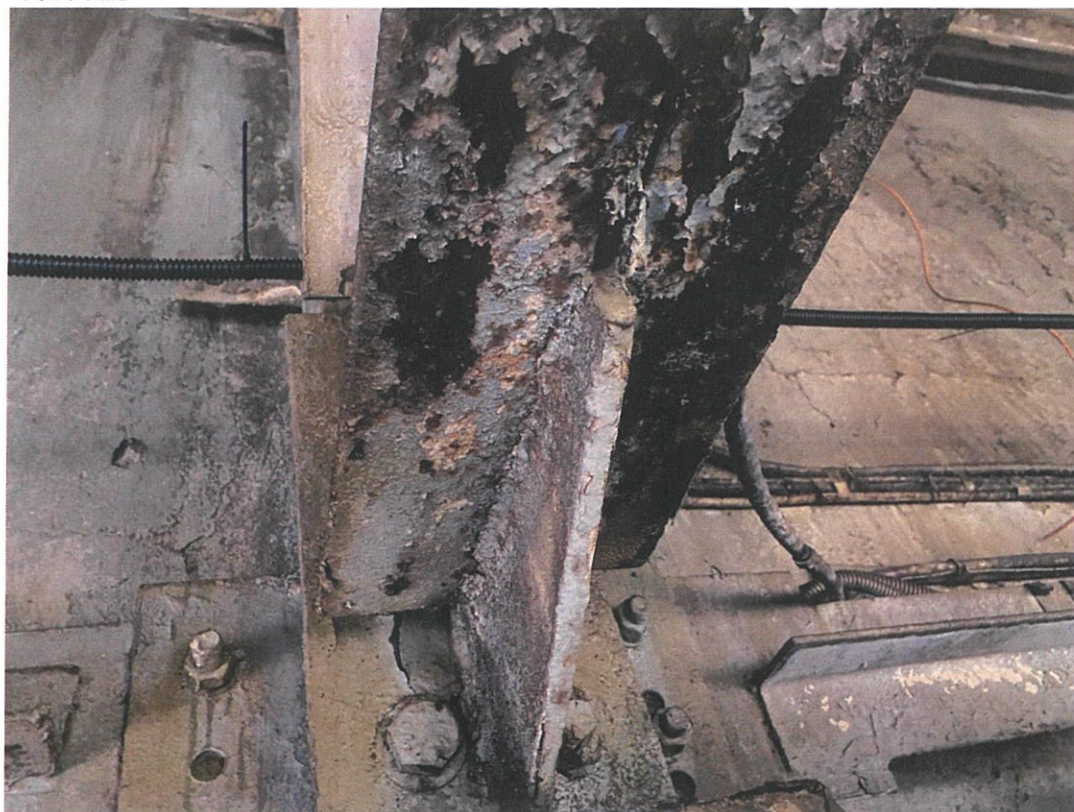
Фото №1

№№ пп	Наименование конструкций, оборудования и устройств	Оценка состояния, описание дефектов	Перечень необходимых и рекомендуемых работ, сроки и исполнители
1.	Благоустройство	Удовл.	
2.	Наружные сети и колодцы	-	
3.	Фундаменты	Удовл.	
4.	Несущие стены (колонны)	Удовл.	
5.	Перегородки	Удовл.	
6.	Балки (фермы)	Имеются дефекты	1. Локальные участки разрушения антикоррозионного и поверхностная коррозия металлических элементов ферм покрытия, распорок, горизонтальных связей. Общая площадь 3 567,59

1. Горизонтальные и вертикальные связи балок (ферм) очистить от старого лакокрасочного покрытия, поврежденные участки обработать преобразователем ржавчины, нанесение нового антикоррозионного покрытия в соответствии с инструкцией по применению производителя;
2. Горизонтальные и вертикальные связи балок (ферм) очистка старого покрытия, нанесение нового огнезащитного покрытия в соответствии с инструкцией по применению производителя;
3. Разборка примыканий рулонных и мастичных кровель по парапетам с разборкой разрушенного газобетонного заполнения с последующим усилением и заполнением примыканий, восстановлением кровельного покрытия;
4. Демонтаж/монтаж воздухопроводов системы дегазации вагонов-цистерн;
5. Замена ворот;
6. Восстановление целостности напольного покрытия посредством нанесения топингового покрытия;
7. Восстановление остекления.

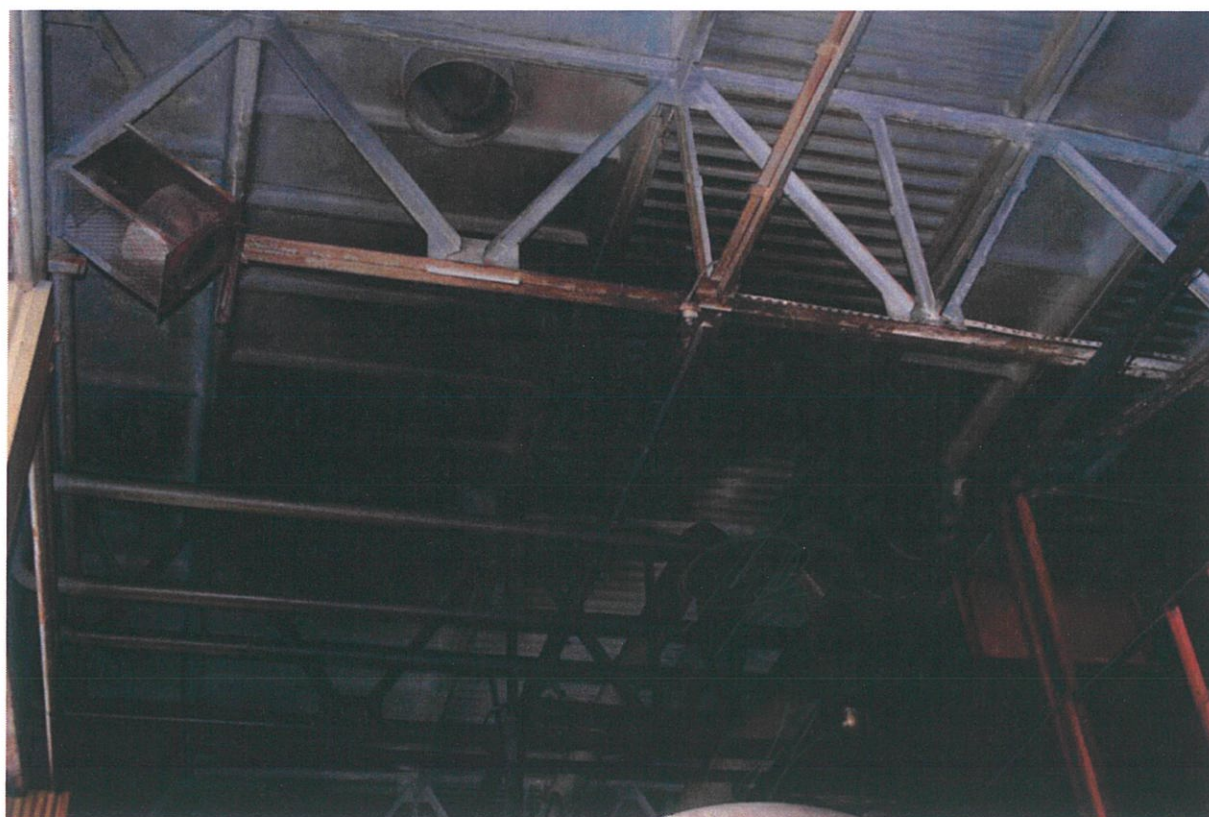
Фото №2

<p>кв.м. на высоте от 8 до 10 м. (фото №1)</p> <p>2. Локальные участки разрушения антикоррозионного и поверхностная коррозия металлических элементов вертикальных связей. Общая площадь 124 кв.м. на высоте до 8 м. (фото №2)</p> <p>3. Полное разрушение огнезащитного покрытия металлических элементов ферм покрытия, распорок, горизонтальных связей. Общая площадь 3 567, 59 на высоте от 8 до 10 м (фото №1)</p> <p>4. Полное разрушение огнезащитного покрытия металлических элементов вертикальных связей. Общая площадь 124 кв.м. на высоте до 8 м. (фото №2)</p>

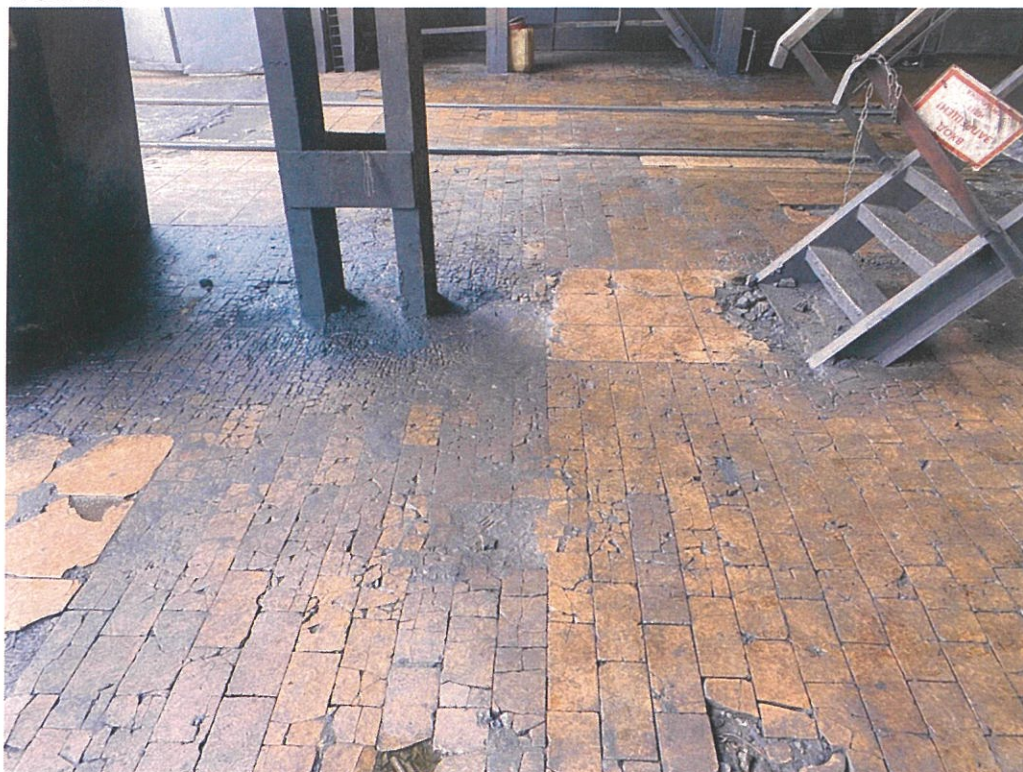
Фото №3

7.	Перекрытия	Удовл.	
8.	Лестницы	Удовл.	
9.	Полы	Имеются дефекты	<p>1. Локальные участки отслоения и разрушения половых керамических плиток, форматом 150х250мм, общая площадь 110 кв. м. (фото №3)</p> <p>2. Разрушение бетонных полов, толщиной до 300мм, (сквозные трещины, сколы) и разрушения половых керамических плиток, форматом 150х250мм, общая площадь 112,5 кв. м. (фото №4)</p>

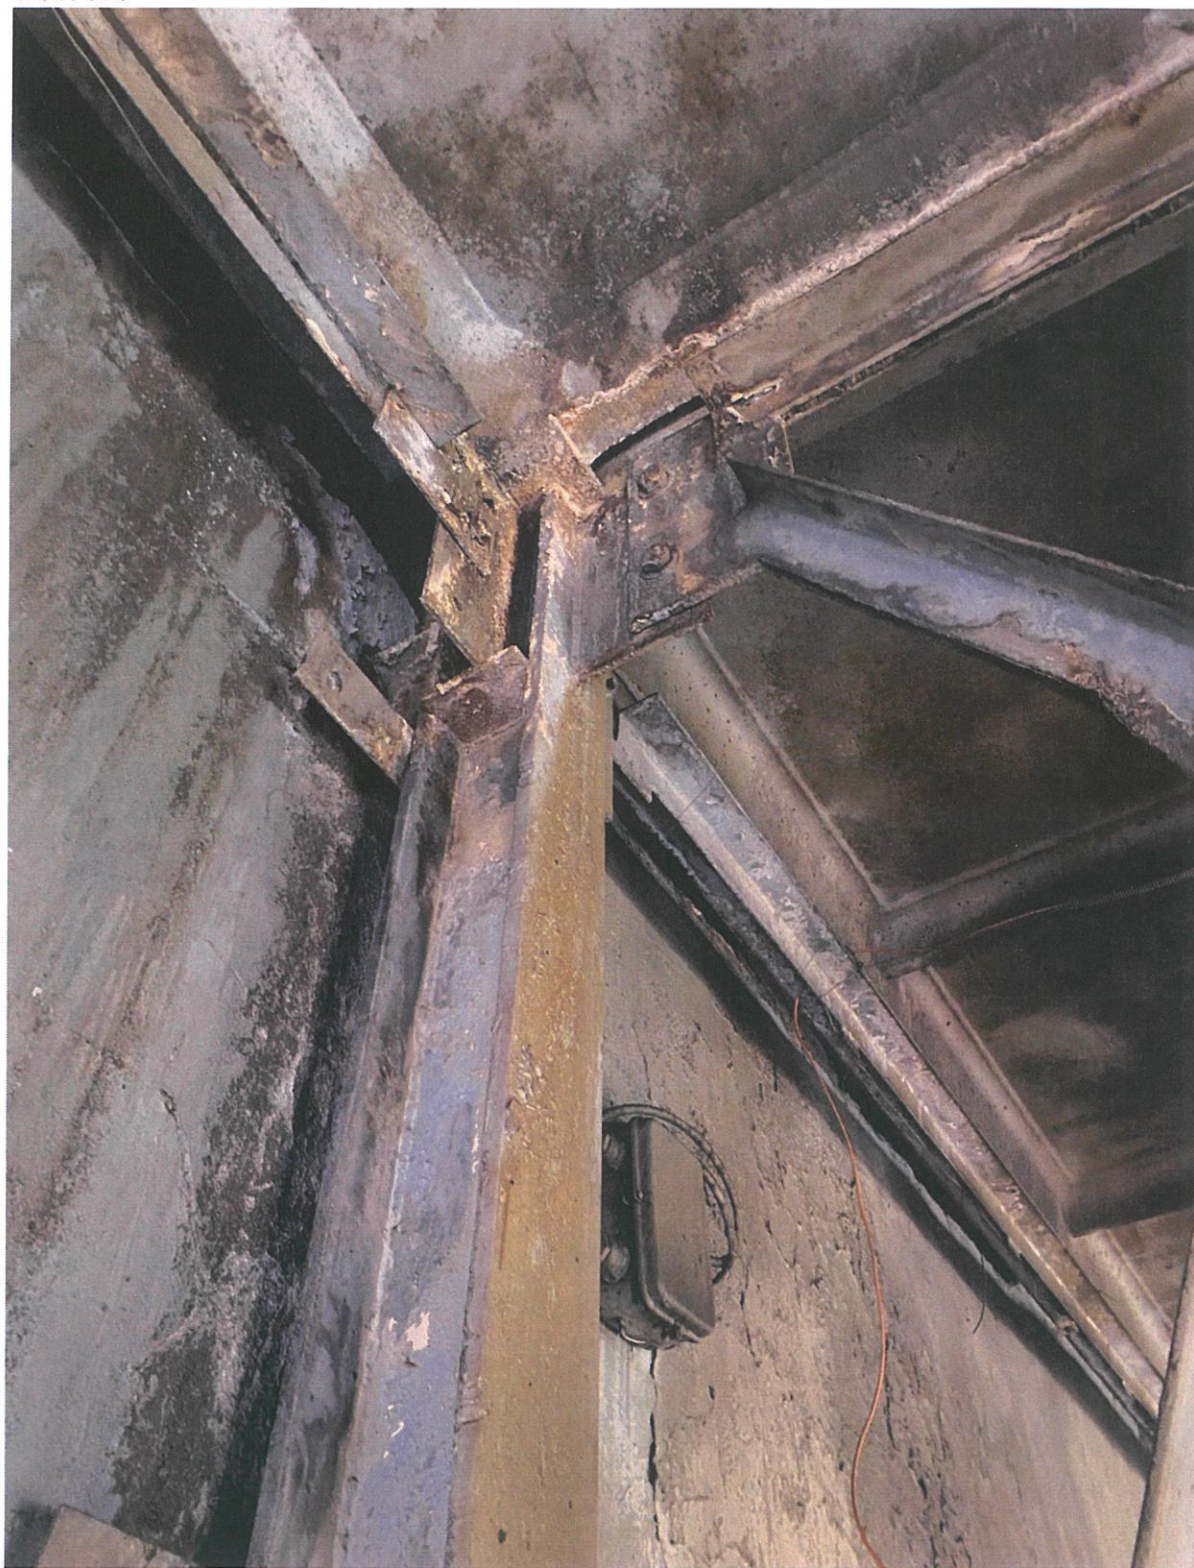
Фото №5

10.	Проемы	Удовл.	
11.	Кровля	Имеются дефекты	1. Разрушение газобетонного заполнителя участков

<p>в зоне примыкания железобетонных плит покрытия к парапету. Общий объем 19,1 куб.м. на высоте до 10 м. (фото №5)</p> <p>2. Следы протекания кровли на внутренней поверхности плит покрытия.</p> <p>3. Неровности кровли. Следы застаивания воды. Скапливание воды у парапетных участков. Общая площадь 2 862 кв.м. на высоте 10,3 м. (фото №6)</p>

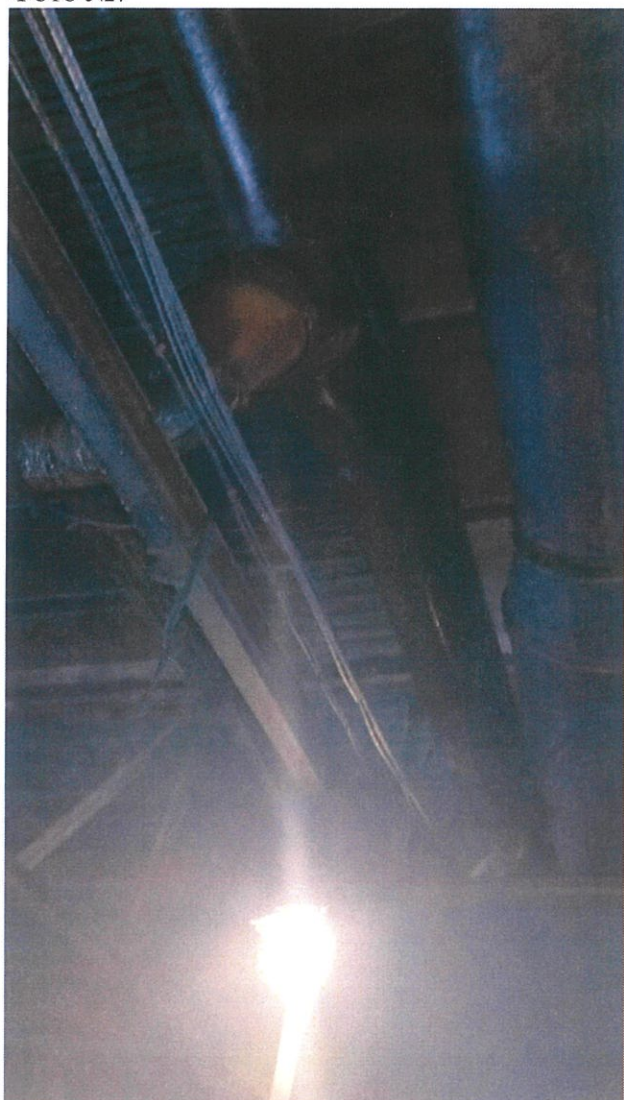
Фото №7

17.	Газоснабжение	-	
18.	Система дегазации	Не удовл.	<p>1. Нарушение целостности соединений, не плотности в соединениях, про ржавления элементов воздуховодов. (фото 7)</p>

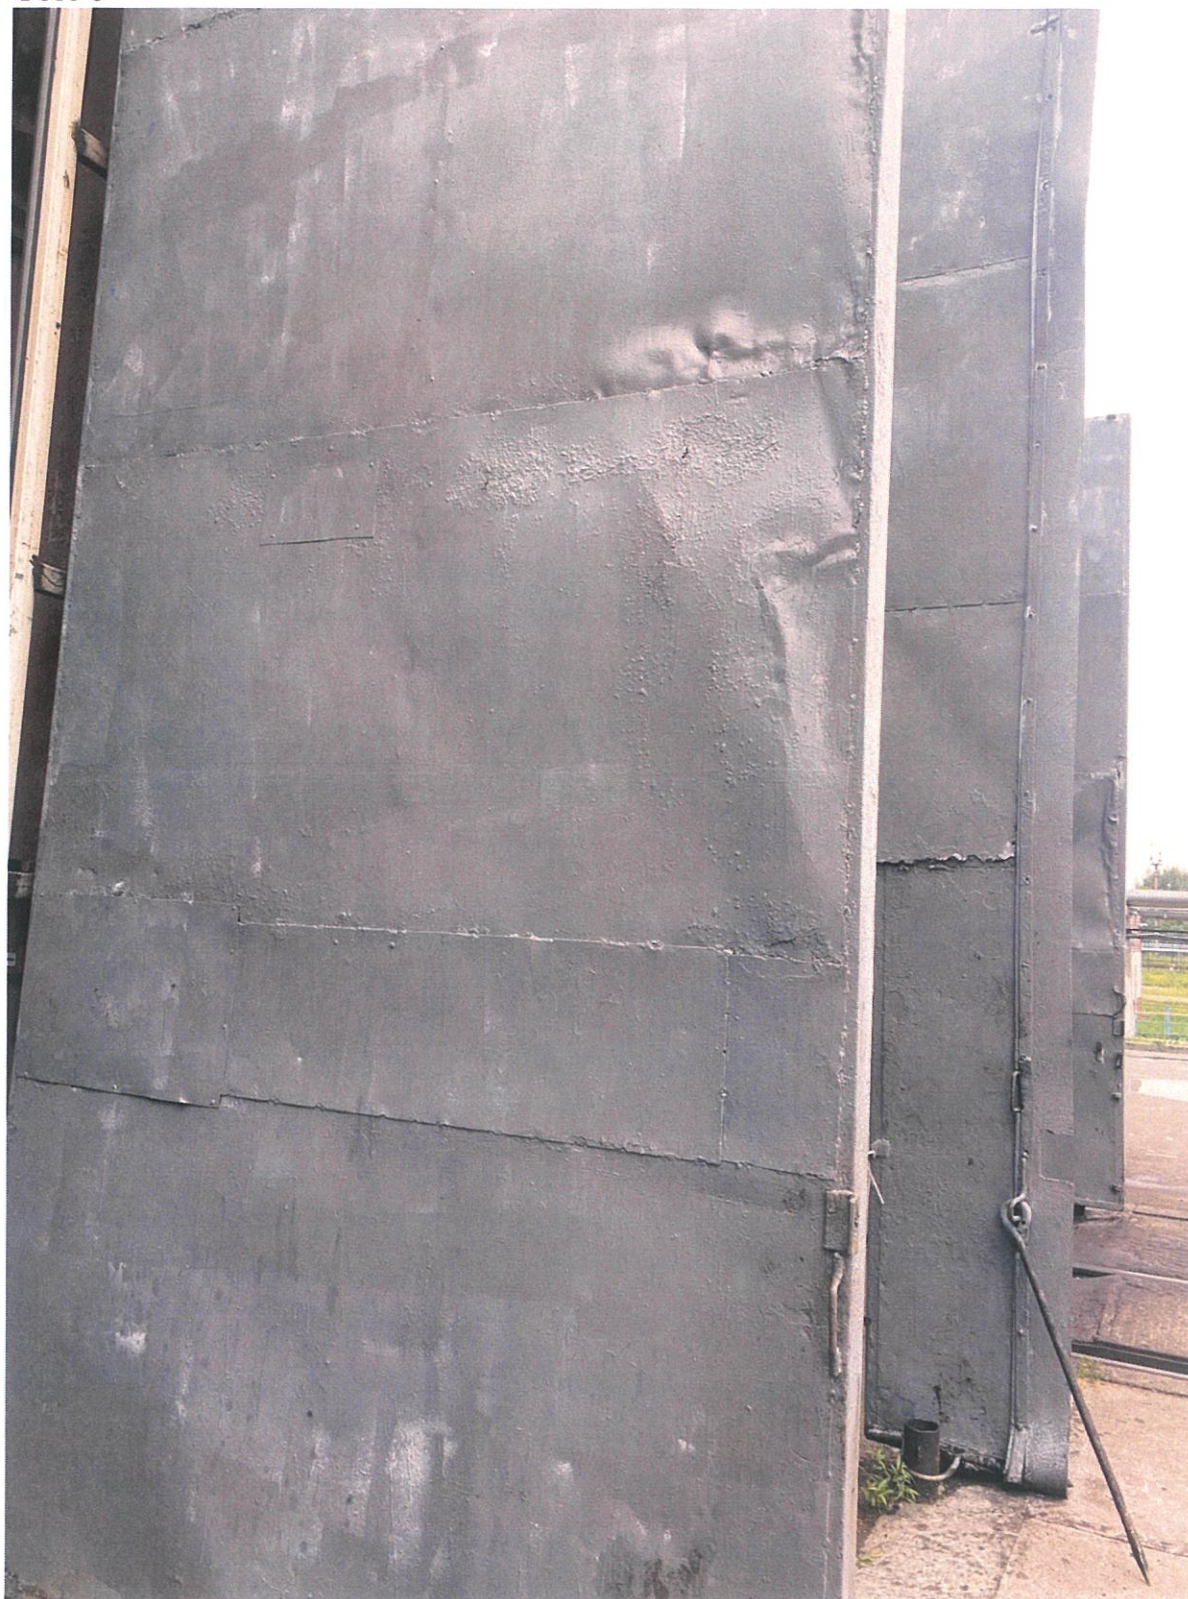
Фото 8

19.	Ворота	Имеются дефекты	<p>Локальные механические повреждения воротного полотна, провисание створок, изменение геометрии полотен, разрушение структуры утеплителя ворот. Количество ворот 4 шт. Площадь одних ворот 26,32 кв.м. Высота ворот 5,6 м. (фото 8)</p>

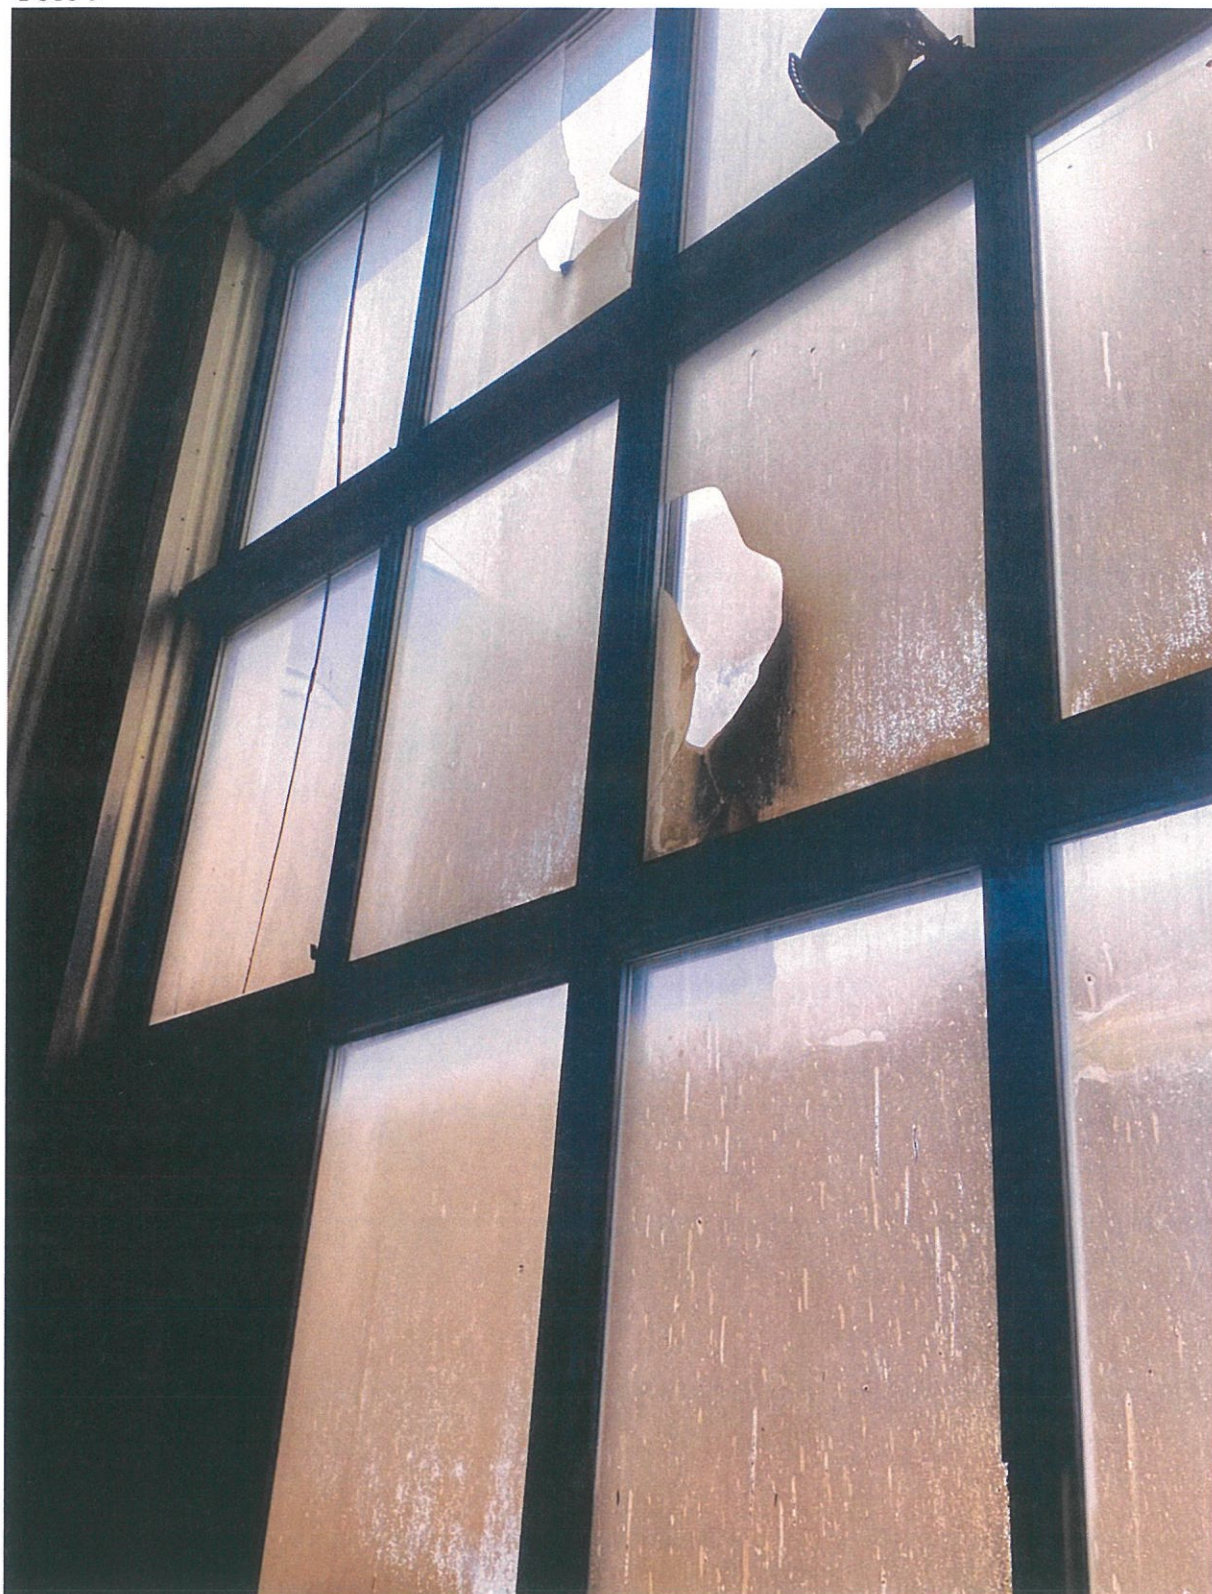
Фото 9

20.	Лифты	-	
21.	Энергоснабжение освещение	Удовл.	
22.	Технологическое оборудование	Удовл.	
23.	Встроенные помещения	-	
24.	Остекление	Удовл.	Частичное

отсутствие, а также нарушение целостности (трещины, сколы) остекления витражей оконных проемов. Количество створок 63 шт. Площадь одной створки 1,7 кв.м. на высоте до 8 м. (фото 9)
--	--	--	--
