| <b>Запрос информации # 9</b> | | | Получено ДПИИОТ: 13 / 03 / 2024 | | Получено ООО ХИР: 18 / 03 / 2024 | |
| <b>Наименование: Ремонт стеллажей</b> | | | | | | |

Цех:Депозиторий,склад непроизводственных материалов  
Место (Оси/колонны):1 этаж, склад непроизводственных материалов  
стеллажное оборудование

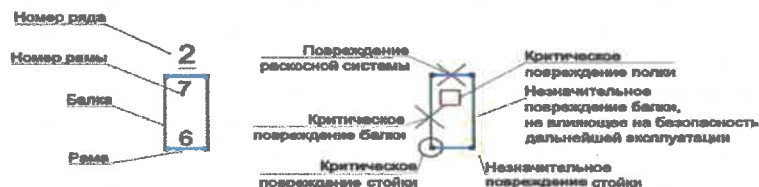
**План-схема склада:**

**Перечень повреждений с указанием адресов:**

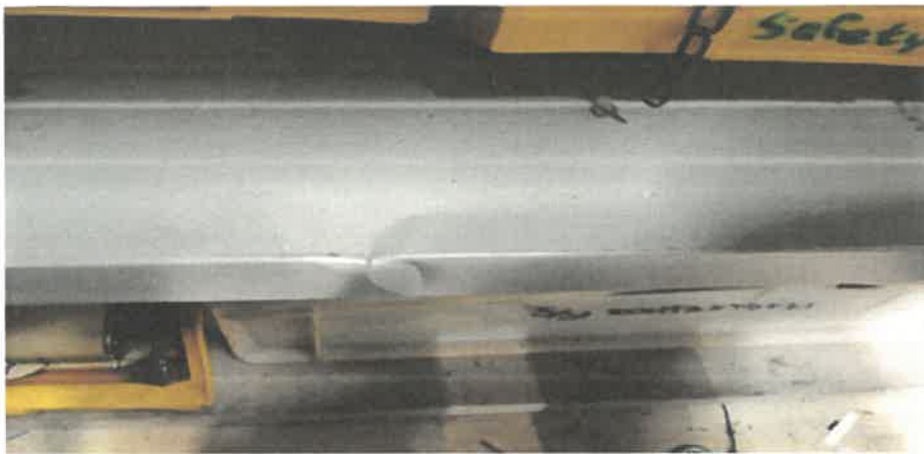
**Фото 1 – Повреждение полки стеллажной конструкции**

С поврежденных элементов должна быть незамедлительно снята нагрузка

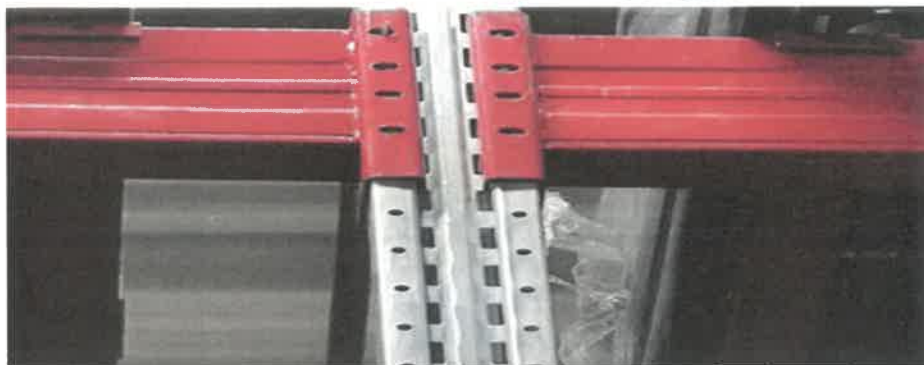
**Фото 5 – Отсутствие стопорных элементов фиксаторов**

Работы:замена повреждённых элементов (горизонталь,диагональ,стойка),затяжка анкерных соединений ,установка фиксатора

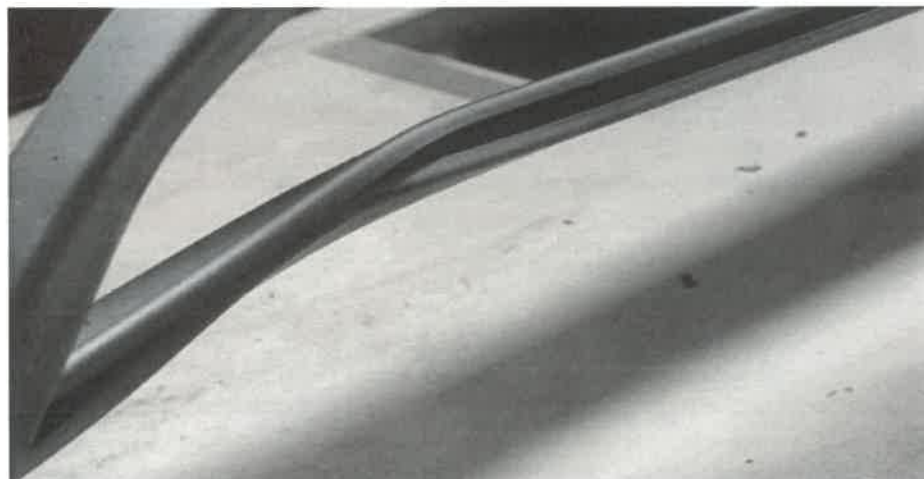
| № | | Уровень | Название элемента | Размер, мм | Примечание | Тип |
|---|---|---|---|---|---|---|
| 12 | 1 | 1 | Горизонталь | 1010×25×25 (1,5) | Повреждение | 1 |
| 12 | 1 | 1 | Диагональ | 1180×25×25 (1,5) | Повреждение | 1 |

**Фото 3 – Повреждение горизонтали и диагонали раскосной системы**

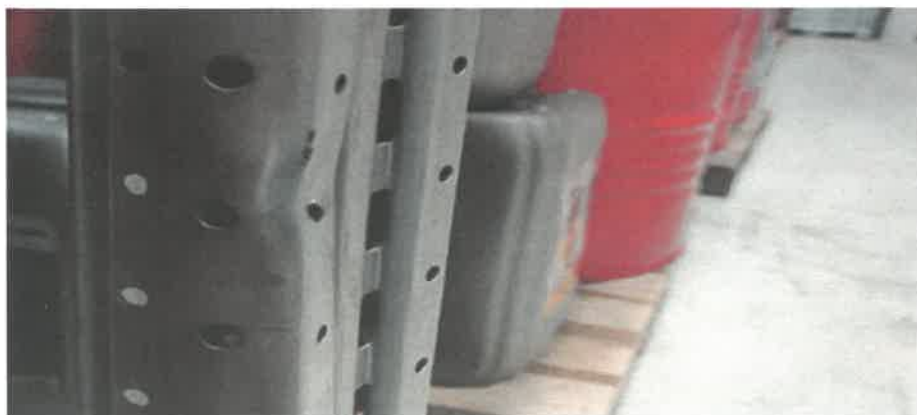
| № | | Уровень | Название элемента | Размер, мм | Примечание | Тип |
|---|---|---|---|---|---|---|
| 12 | 4 | 1 | Стойка передняя | 5500×90×80 (1,5) | Повреждение | 1 |

**Фото 2 – Повреждение стойки стеллажной конструкции**
