ТЕХНИЧЕСКИЙ ОТЧЕТ

По результатам технического обследования
вагоноопрокидывателя бокового стационарного
ВБС 100 №5 Новочеркасской ГРЭС

№ УГО-ГР-2024-02-ТО

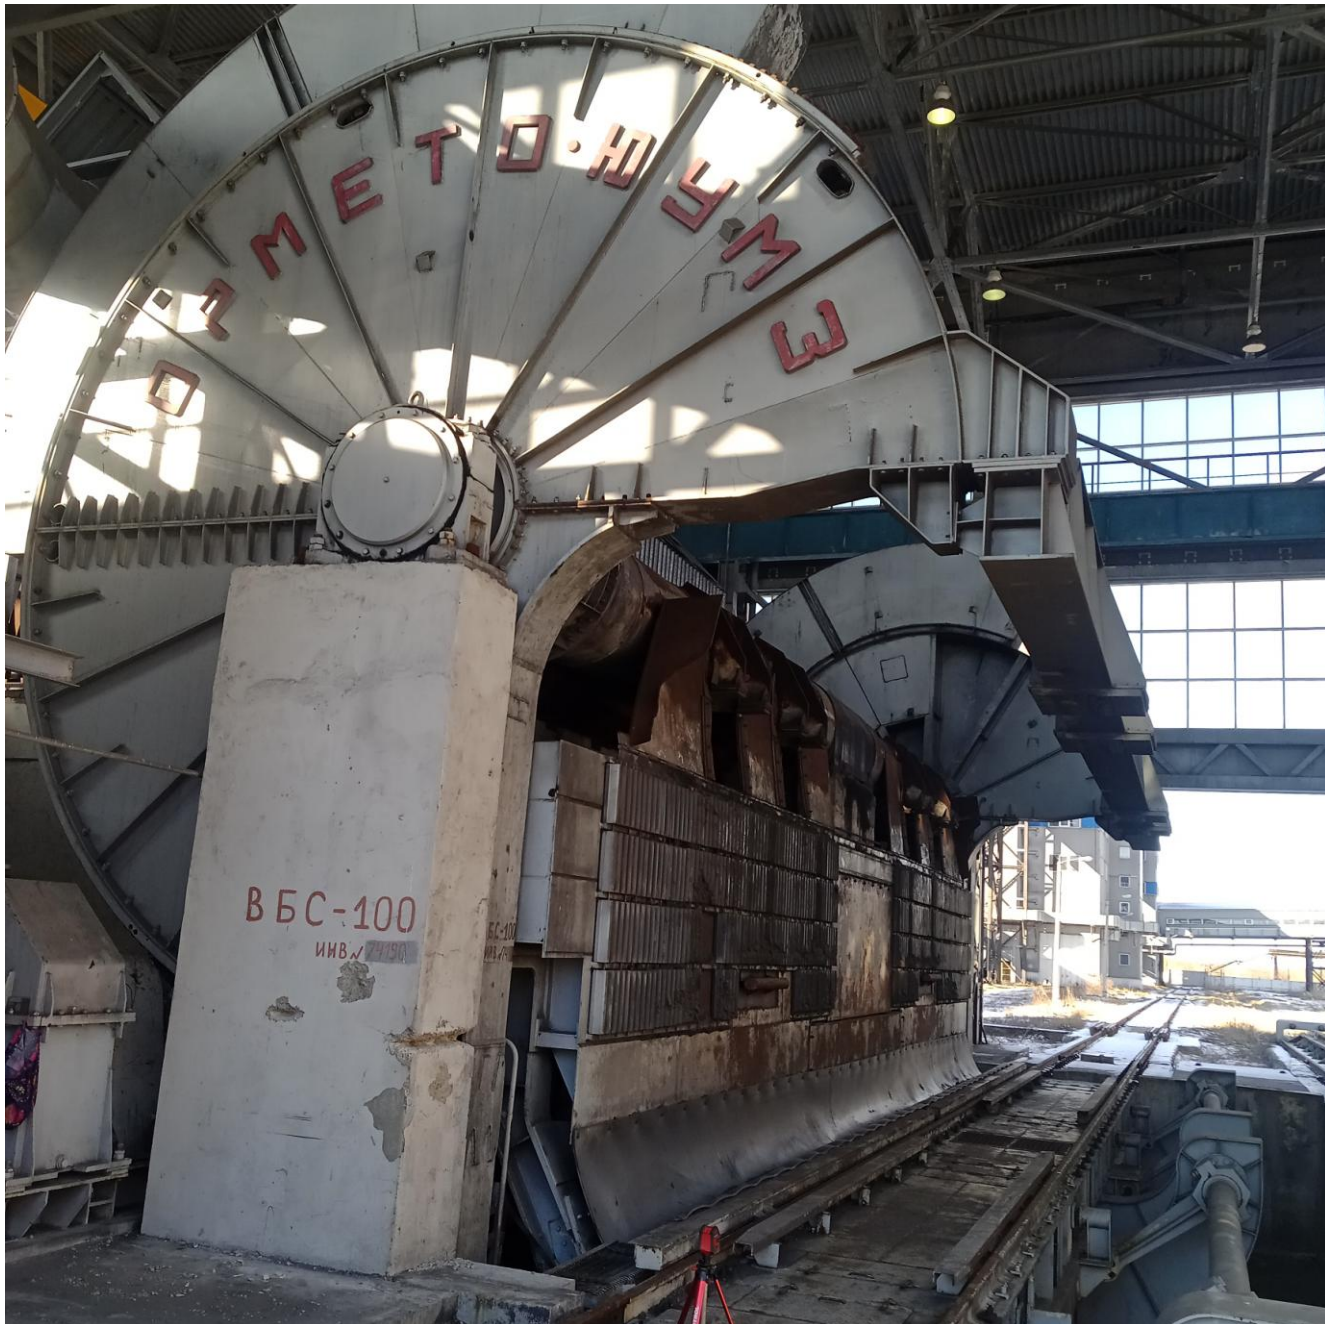
- металлоконструкции без остаточных деформаций и повреждений, опоры центрального вала установлены соосно в пределах допуска в номинальном положении.

Рис. 3.1 Общее состояние металлоконструкций вагоноопрокидывателя ВБС 100.

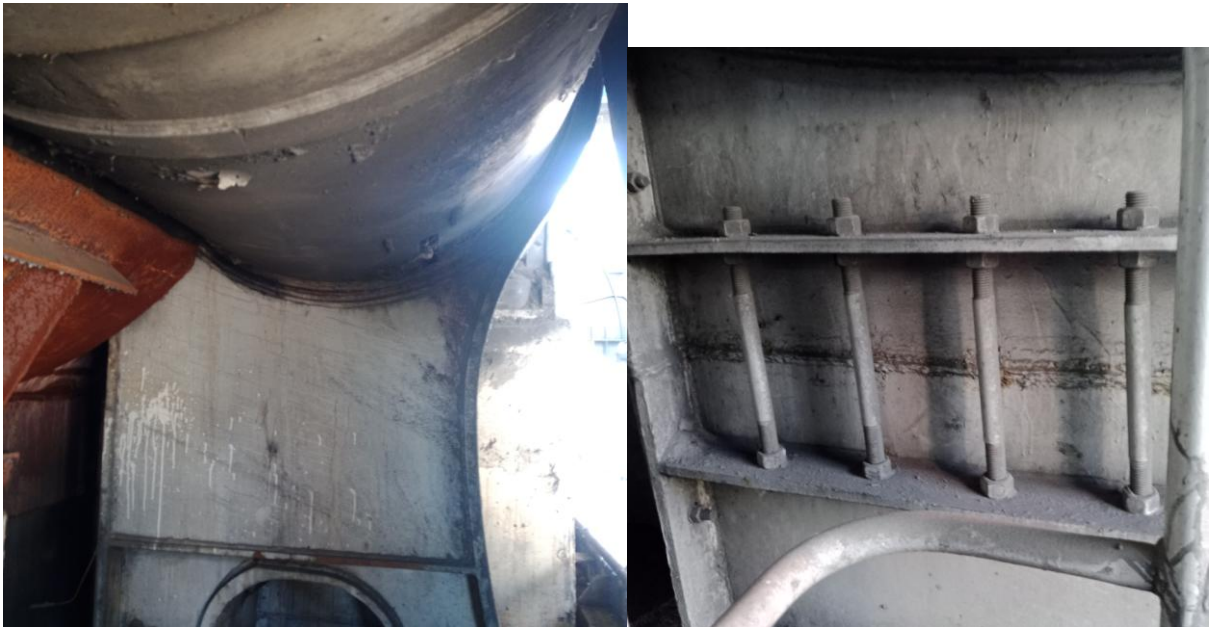
Рис. 3.3 Сварные швы опор крайних и средних
- лекальные рельсы в удовлетворительном состоянии, износ не критичный (5 – 6 мм)

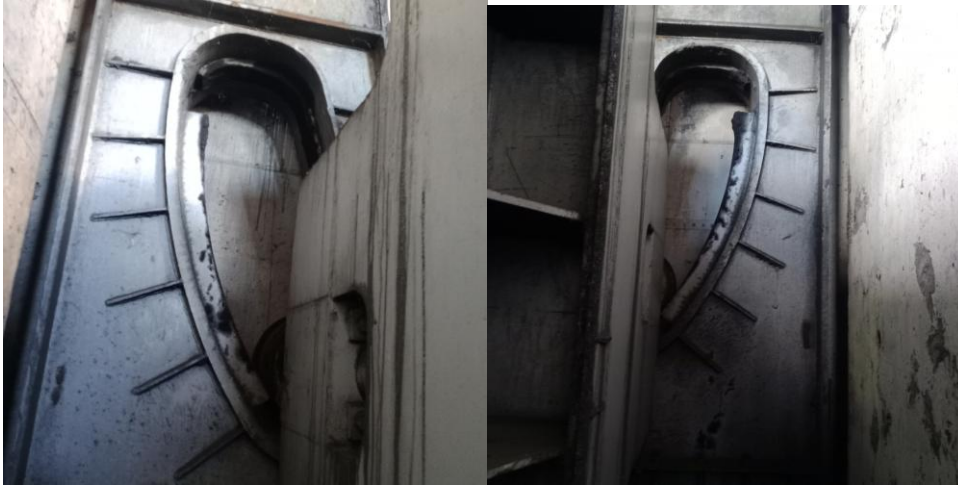
Рис. 3.4 Состояние лекальных рельсов

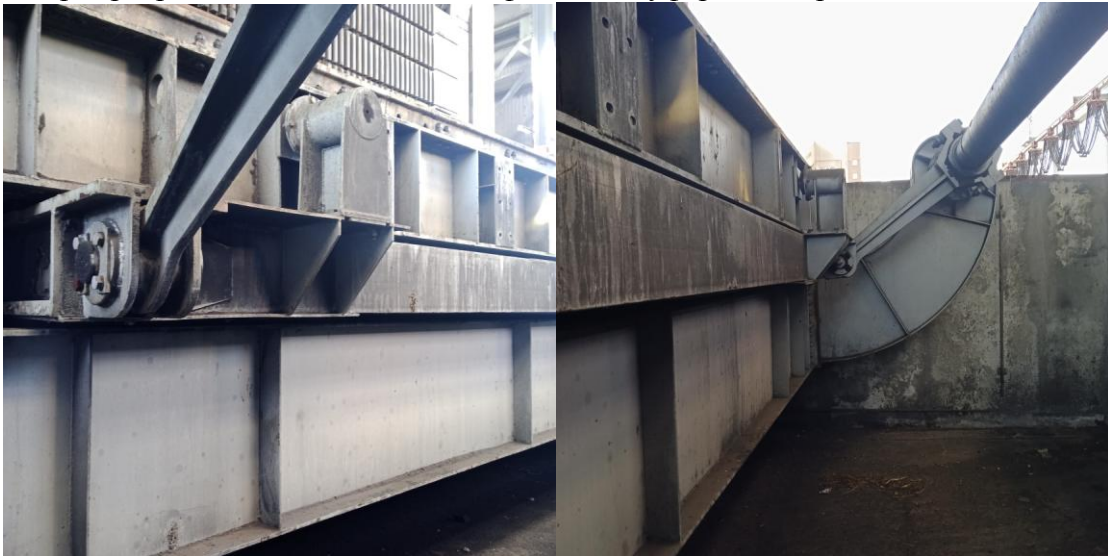
- шарниры рычагов без видимых люфтов, все буферы в исправном состоянии

Рис. 3.5 Состояние шарниров и буферов

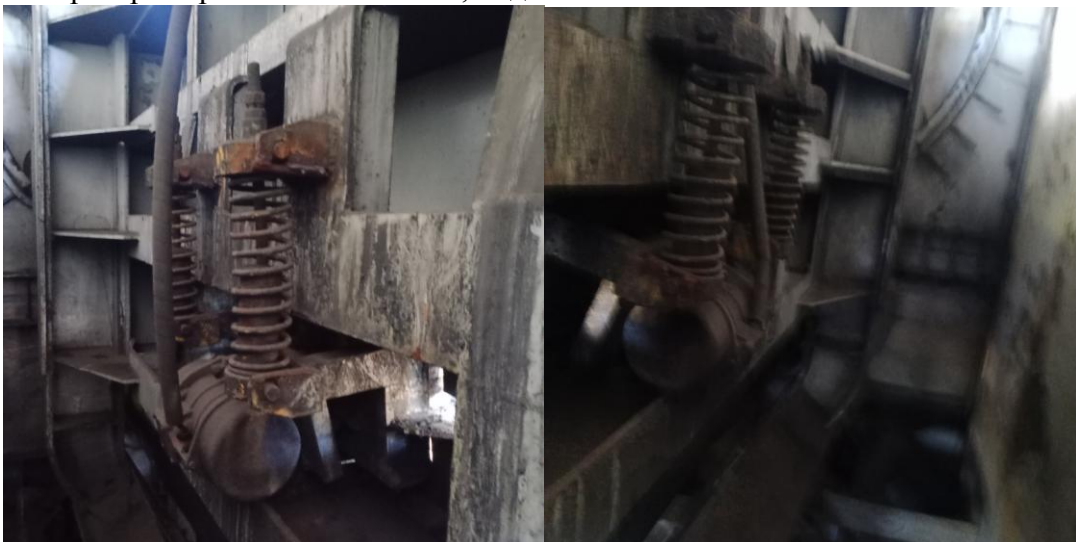
- вибраторы в рабочем состоянии, подключены

Рис. 3.6 Состояние вибраторов

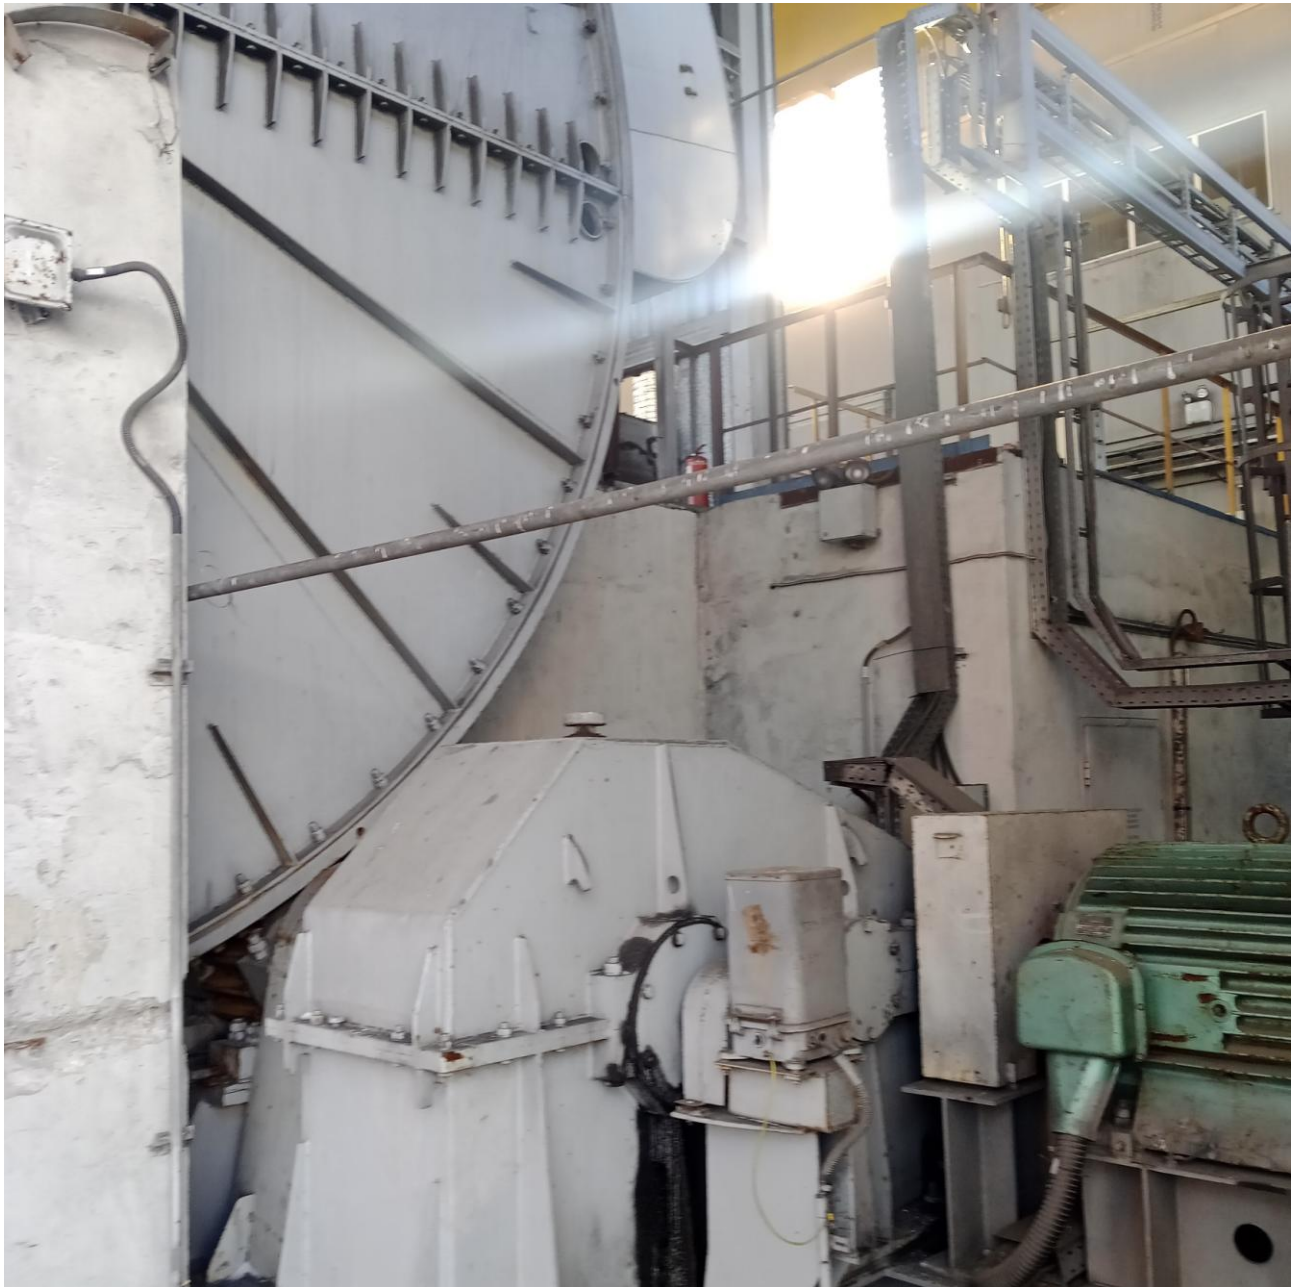
- состояние отрытых зубчатых зацеплений хорошее, визуальное износ зубьев не фиксируется, радиальные зазоры в допуске, приводы работают штатно. Редукторы приводов имеют не-

значительные потеки масла (на левом – на быстроходном вале, на правом – на тихоходном).

Рис. 3.7 Состояние приводов опрокидывания

Оборудование вагоноопрокидывателя ВБС 100 находится в рабочем состоянии. Повреждений препятствующих его эксплуатации не выявлено. Необходимо провести плановое техническое обслуживание, включающее в т.ч. проверку уровня и доливку при необходимости масла в редукторах приводов опрокидывания, смазку шарниров, замену поврежденных резиновых подушек на привалочной стенке, локальное восстановление лакокрасочных покрытий.

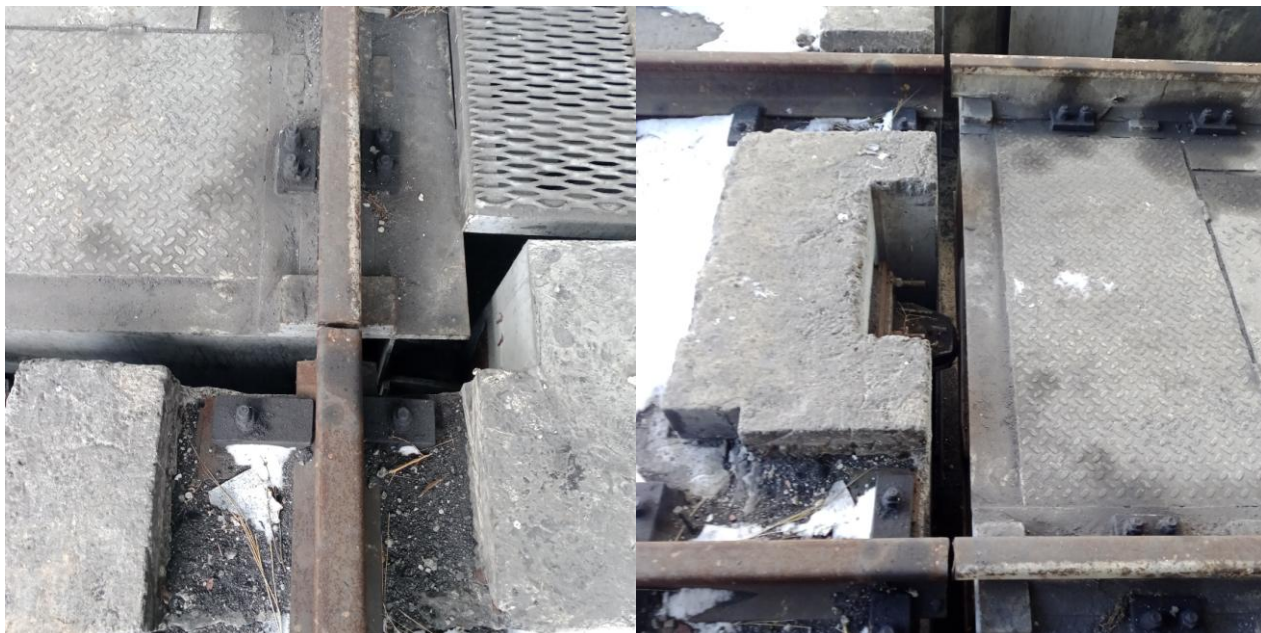
- платформа опрокидывателя установлена в соосно ж/д путям

Рис. 3.8 Положение платформы относительно ж/д путей

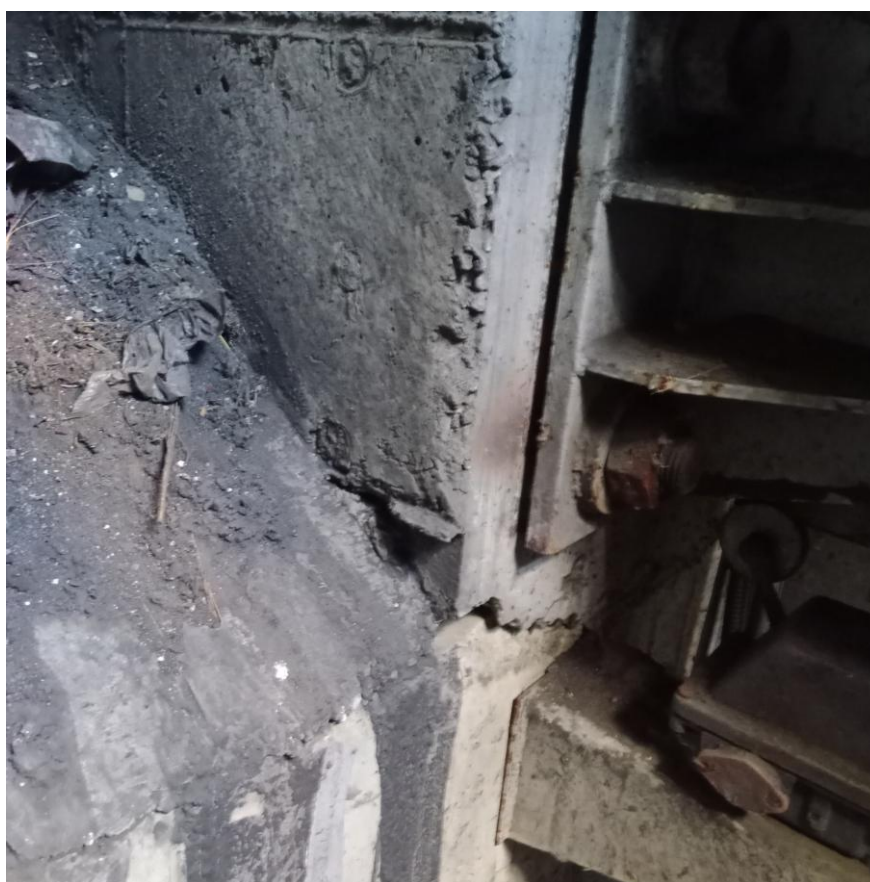
- дефект в теле бетона фундамента с правой стороны вагоноопрокидывателя в месте расположения тормозного упора описанный на листе 166 (фото 14) в Техническом отчете №2-23КИ/ПИР-ТО-ТЧ как трещина, является дефектом, образованном в процессе заливки бетона (непролив или пустота), а не в процессе эксплуатации.

Рис. 3.9 Непролив в фундаменте

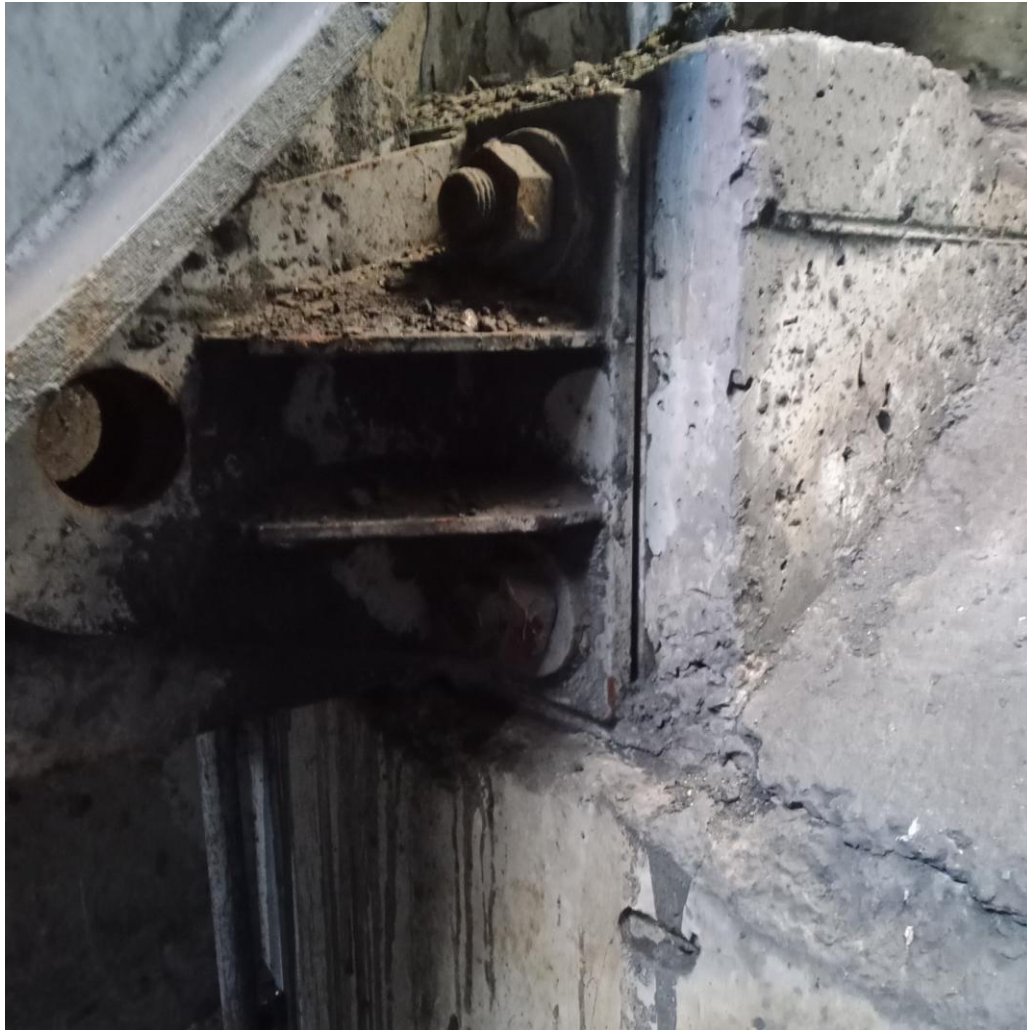
С левой стороны никаких дефектов в этом месте нет.

Рис. 3.10 Фундамент в месте упора с левой стороны.

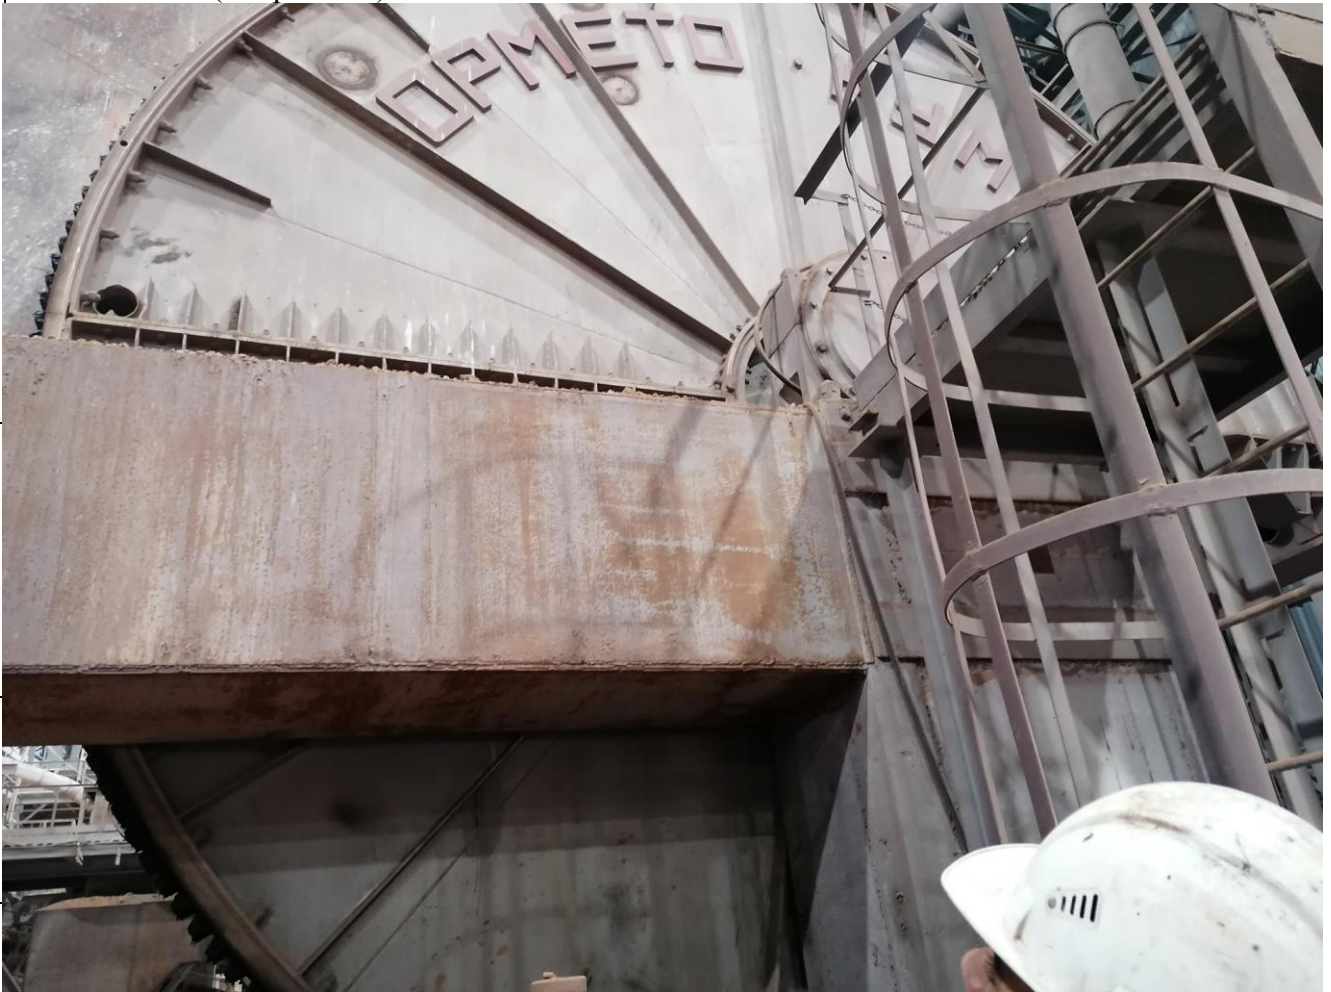
Рис. 5.1. Обрамление колонн и приварка балки.

Ребра колонн обрамить стальными уголками сечением 100x100x10 на всю высоту. В верхней части уголки соединить связями.

Изготовить стальные балки коробчатого сечения шириной равной ширине колонн в их верхней части, высотой равной расстоянию между высотными отметками между отметкой верха колонн и отметкой верха стен СТм-8 и СТм-8а. Один конец этих балок приварить к обрамлению колонн (см. рис. 5.1)
