АКТ

Технического состояния фронтального погрузчика Fiat-Hitachi FR-10C, регистрационный № 3379, инвентарный № 0042500365/0, состоящего на балансе АО «Первый контейнерный терминал».

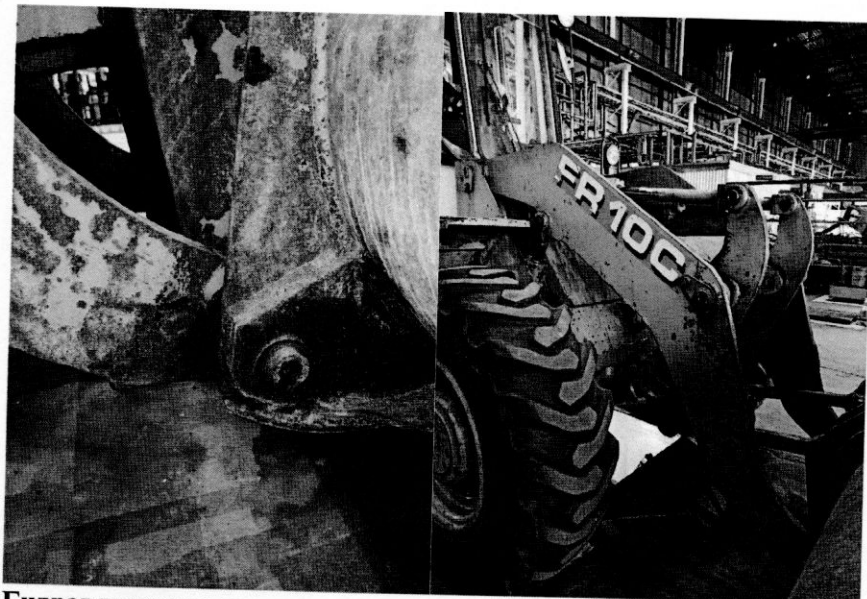
2. Грузоподъемник

- Износ всех крепежных пальцев, втулок рычагов и грузоподъемника, рамы.
- Требуется ремонт всех отверстий рамы крепления цилиндров, стрелы, ковша, замена СЗЧ грузоподъемника.
